『道路土工構造物点検』 に関する要点整理

道路部会 第1班
令和3年11月8日(月)

路線名: 主要地方道 伊集院蒲生溝辺線(鹿児島県道40号)

住所: 鹿児島県霧島市溝辺町有川

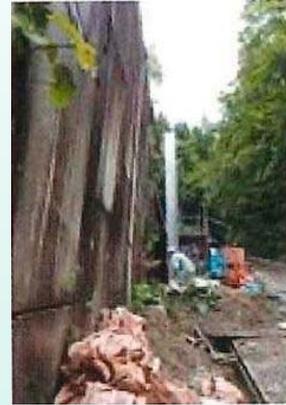
写真 壁面の傾斜の例

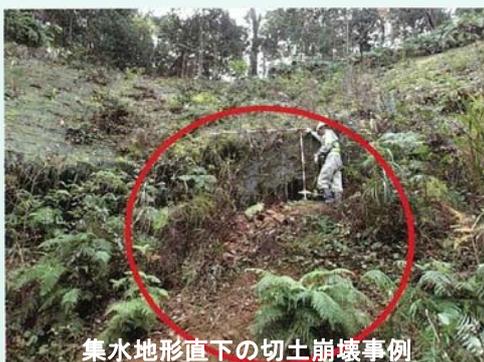
集水地形直下の切土崩壊事例

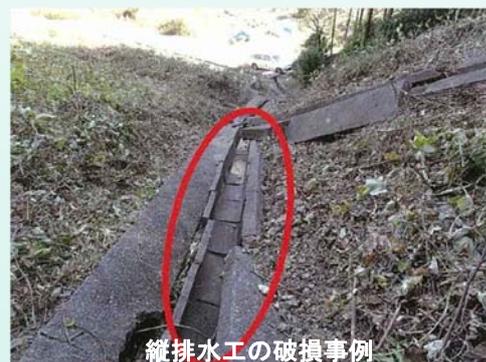
縦排水工の破損事例

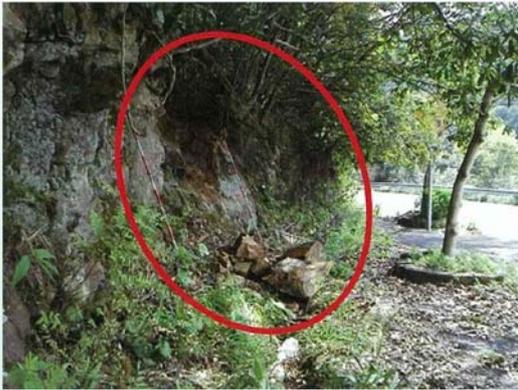
亀裂が発達した岩盤切土のり面(のり面保護施設なし)

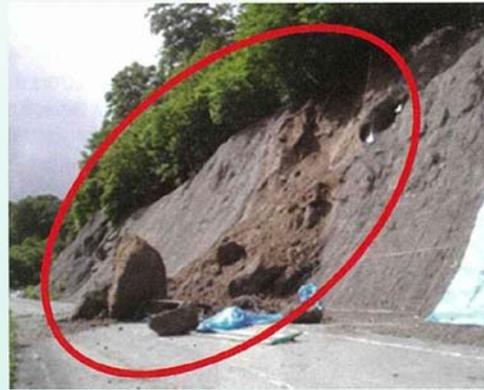
約1か月後、降雨で崩壊

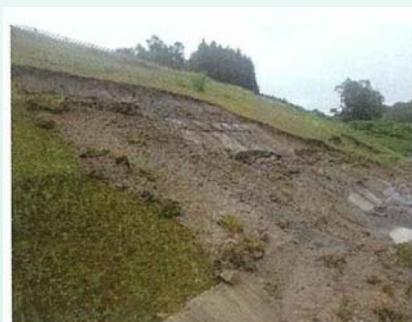
植生工施工直後の表層崩壊

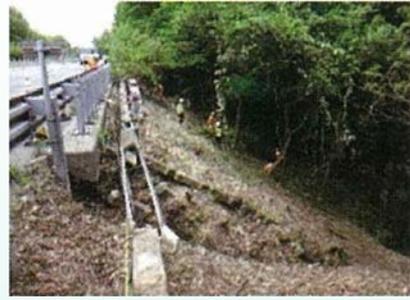
構造端部の流下水によるガリ浸食

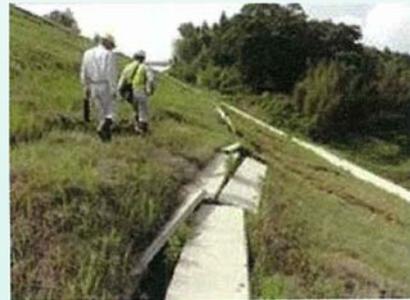
はらみだしによる排水施設の損傷

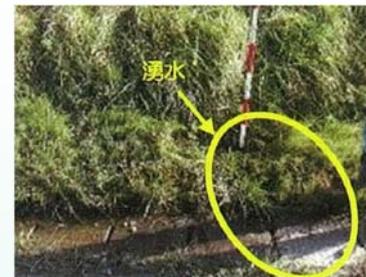
のり尻部の湧水の例

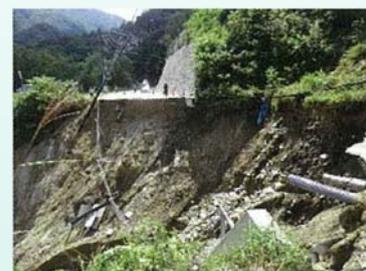
豪雨による崩壊

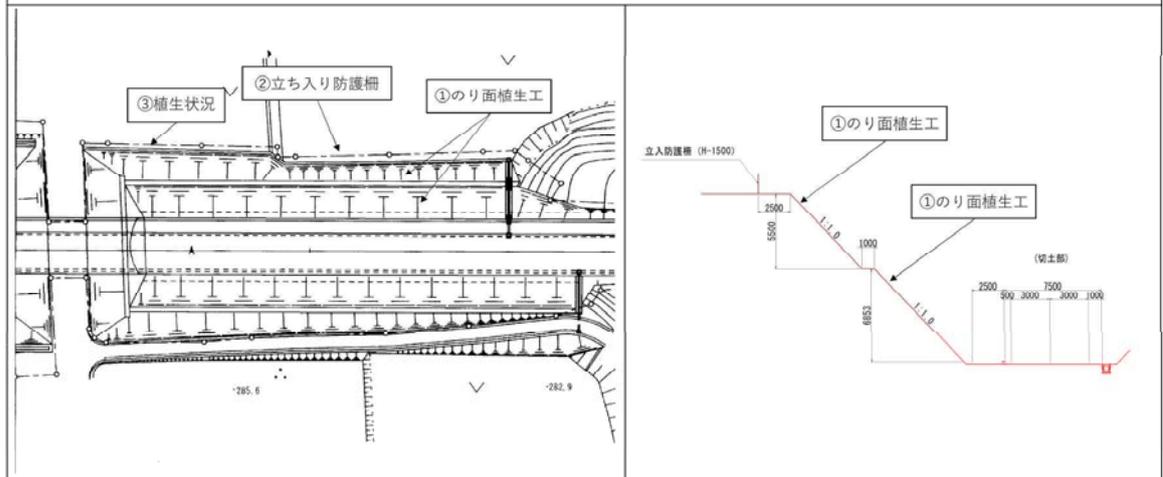
点検結果に基づき記録		措置後に記録		措置後の健全性診断の所見等		措置実施年 月 日
判定区分	点検時の健全性診断の所見等	主な措置の内容	再判定区分			
I	<ul style="list-style-type: none"> 切土のり面に道路機能に支障が生じるような変状は確認できなかった。 豪雨時や豪雨後、地震後の状況確認をすることが望ましい。

構成施設の点検		点検区域名		点検者		点検責任者	
全景写真(起点側、終点側を記載すること)							
のり面(植生工) 状況	立ち入り防護柵設置状況	法面植生状況					
コメント ・切土のり面の表層に侵食や剥落は確認できなかった。また、亀裂や段差等についても確認できなかった。	コメント ・立ち入り防護柵に腐食や欠損等の損傷は確認できなかった。	コメント ・法面に排水施設は確認できなかった。 ・法面部には、植生が確認できた。

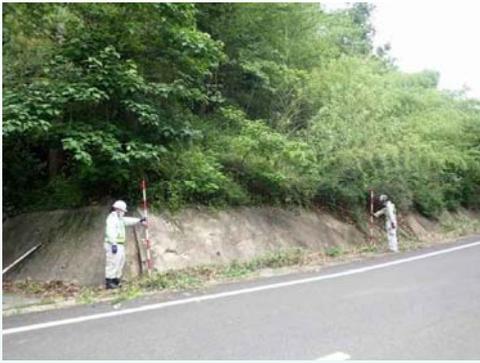
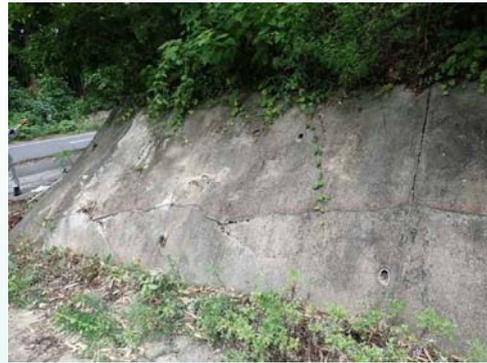
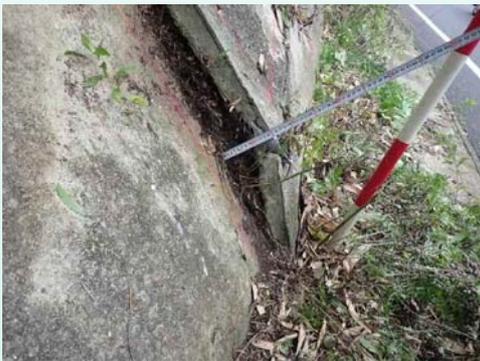
写真 切土部はらみだし状況

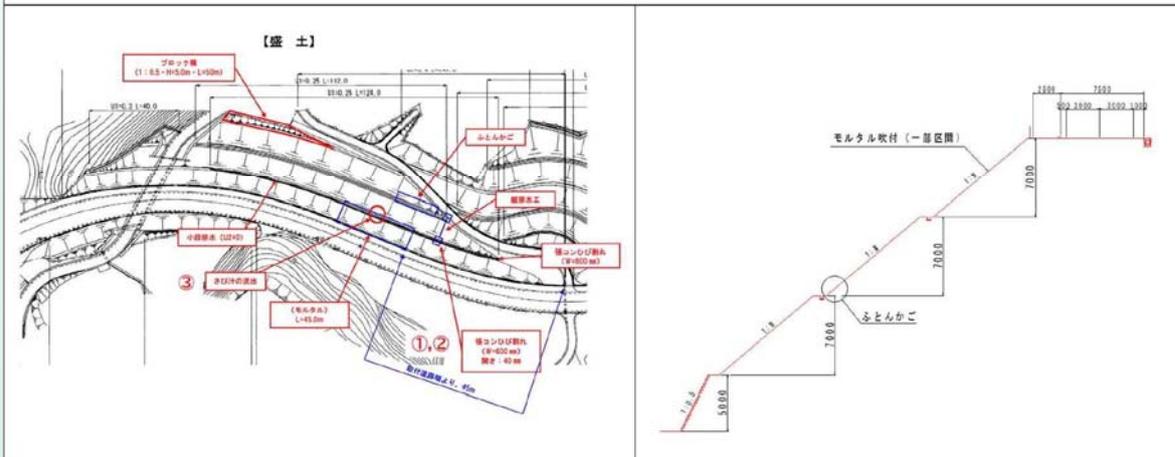
判定区分	点検時の健全性診断の所見等	措置後に記録	再判定区分	措置後の健全性診断の所見等	措置実施
		主な措置の内容			年 月 日
II	・法戻法面の張コンにひび割れが確認できたが、ただちに道路構造に支障を及ぼす規模ではないことから経過観察が必要と判断される。 ・豪雨時や豪雨後、地震後の状況確認をすることが望ましい。

構成施設の点検		点検区域名		点検者		点検責任者	
全景写真(起点側、終点側を記載すること)							
	①張コンひび割れ状況		②張コンひび割れ状況(近景)		③さび汁流出状況		
コメント	小段法層張コンのひび割れ状況 W=600mm (開き40mm)	コメント	小段法層張コンのひび割れ状況(近景) W=500mm (開き40mm)	コメント	法戻部のさび汁流出状況

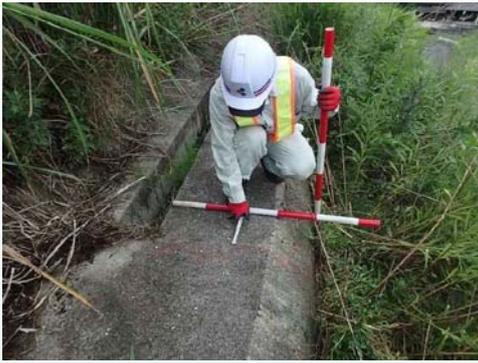
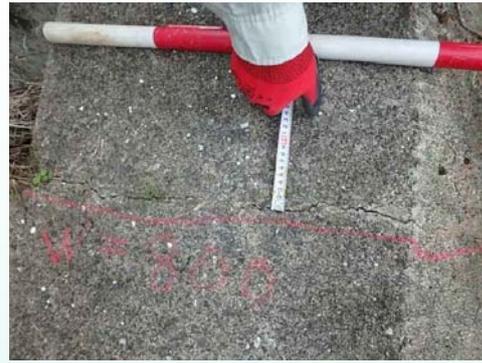
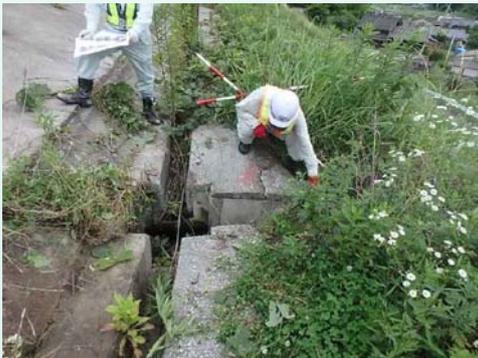
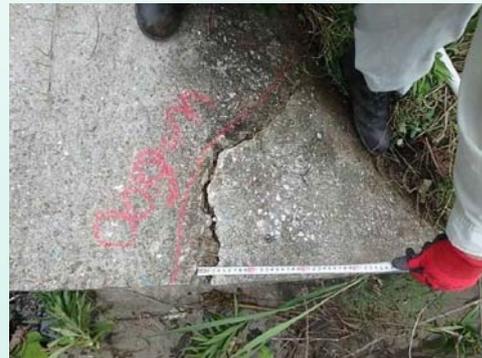
写真 小段部ひびわれ点検状況
