点検および補修補強に関する 技術的課題の整理

平成27年10月9日(金)
鹿児島県建設コンサルタンツ協会

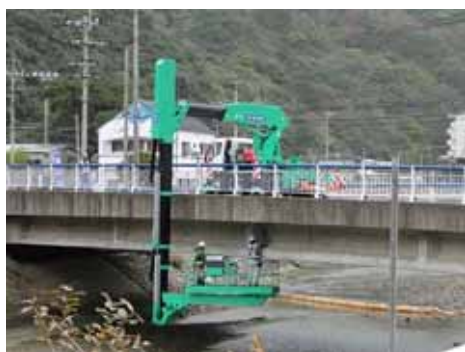
近接目視点検

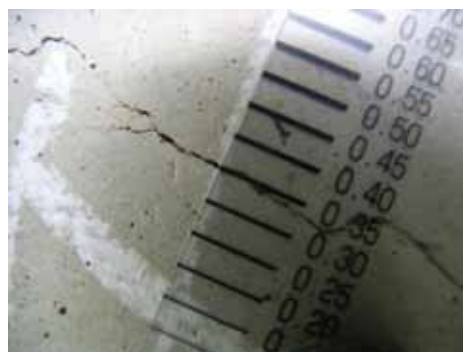
外観調査（ひび割れ幅測定）

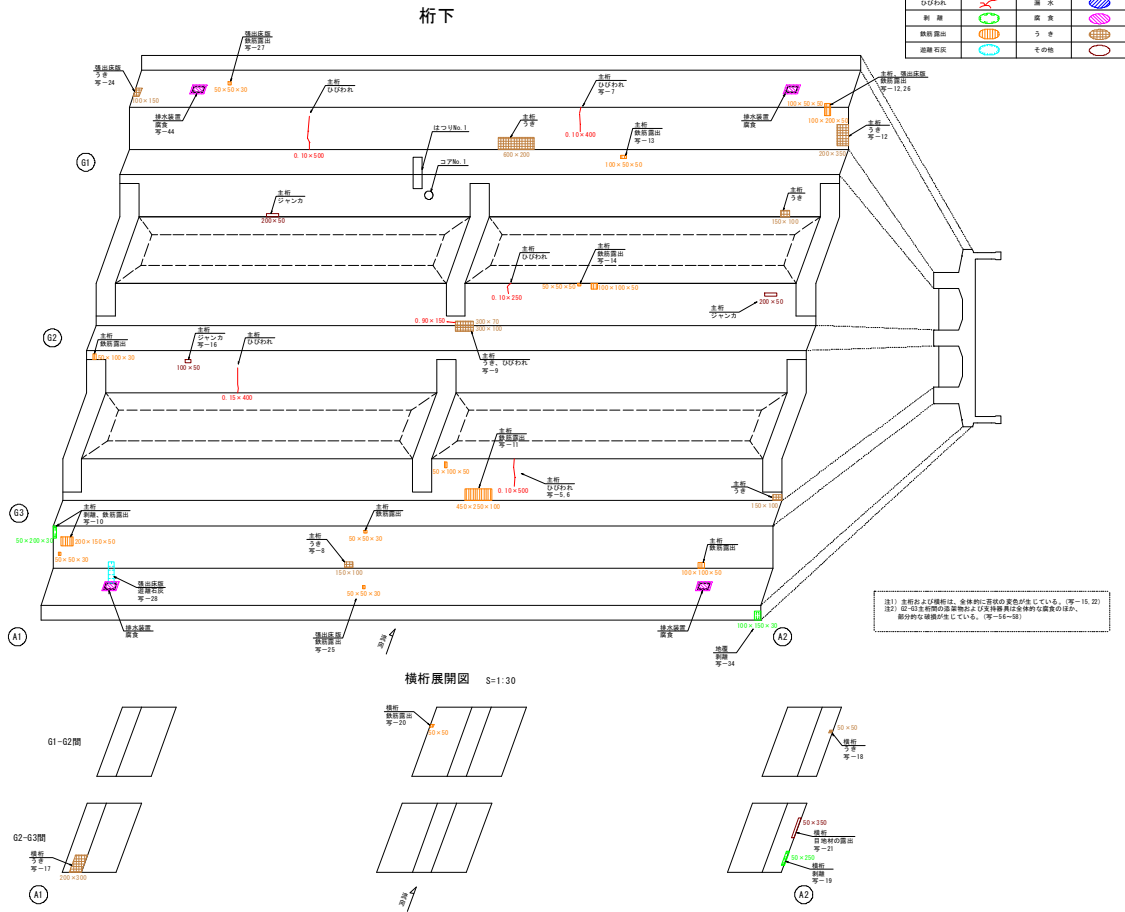
上部工（桁下）損傷図【全面展開の場合】

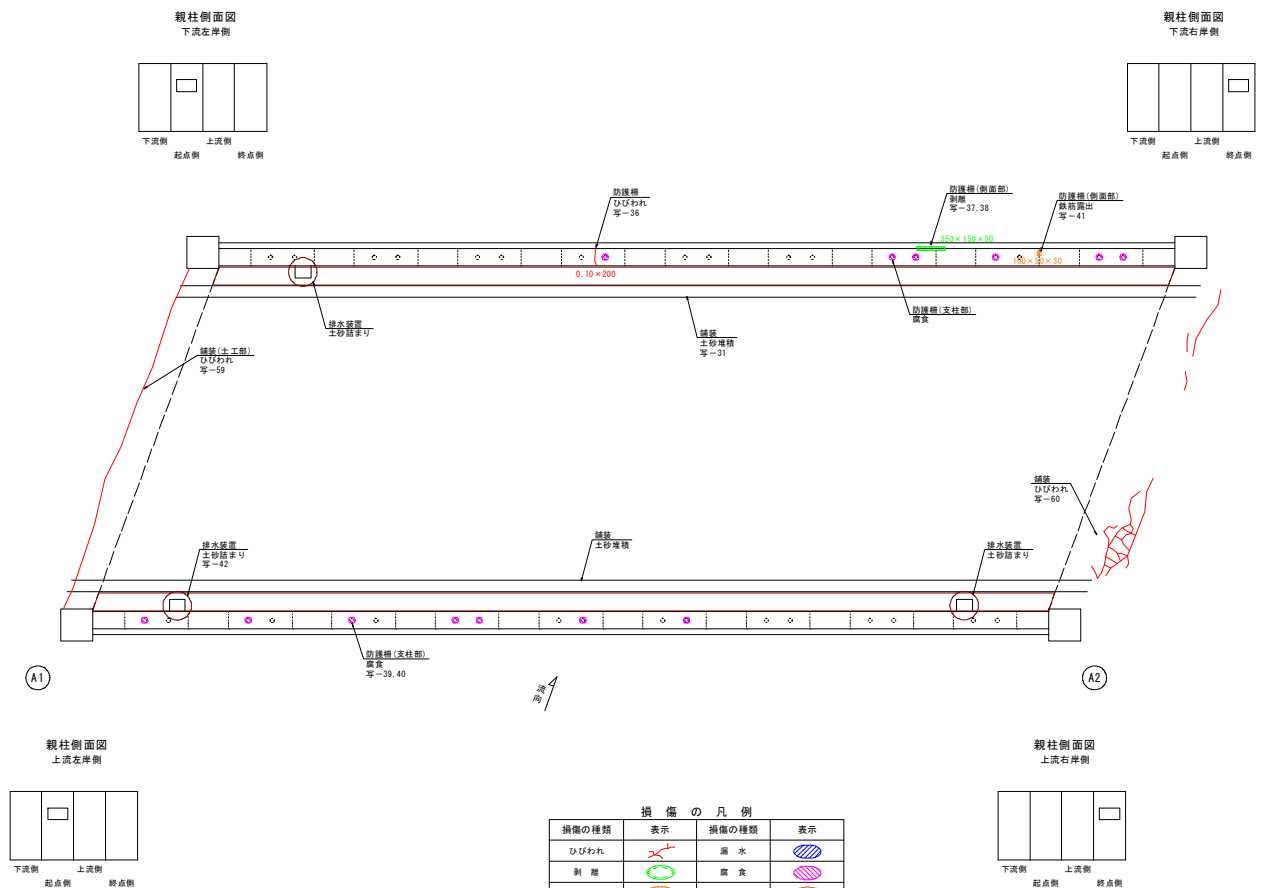
上部工（橋面）損傷図

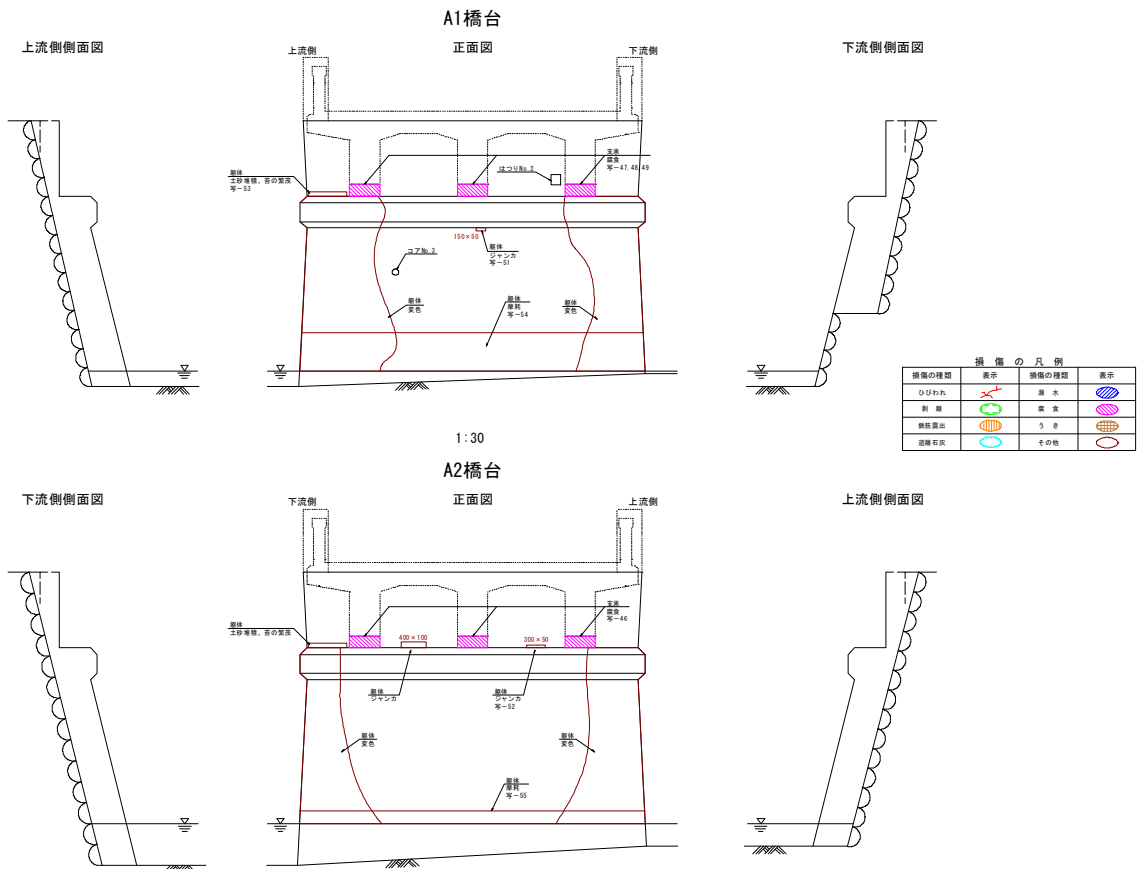
下部工損傷図

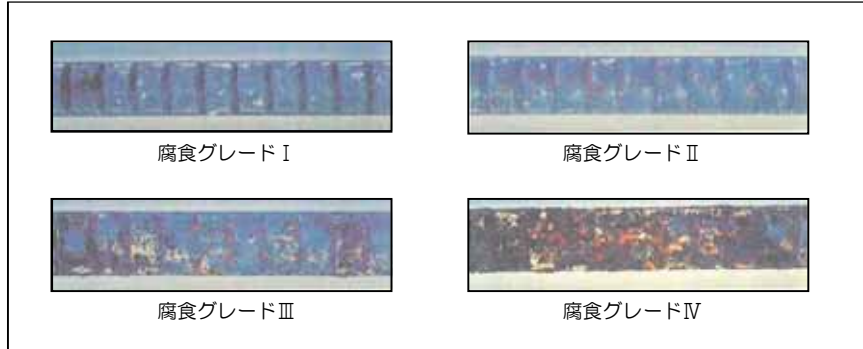
写真 各鉄筋腐食度(腐食グレード)を分類した例

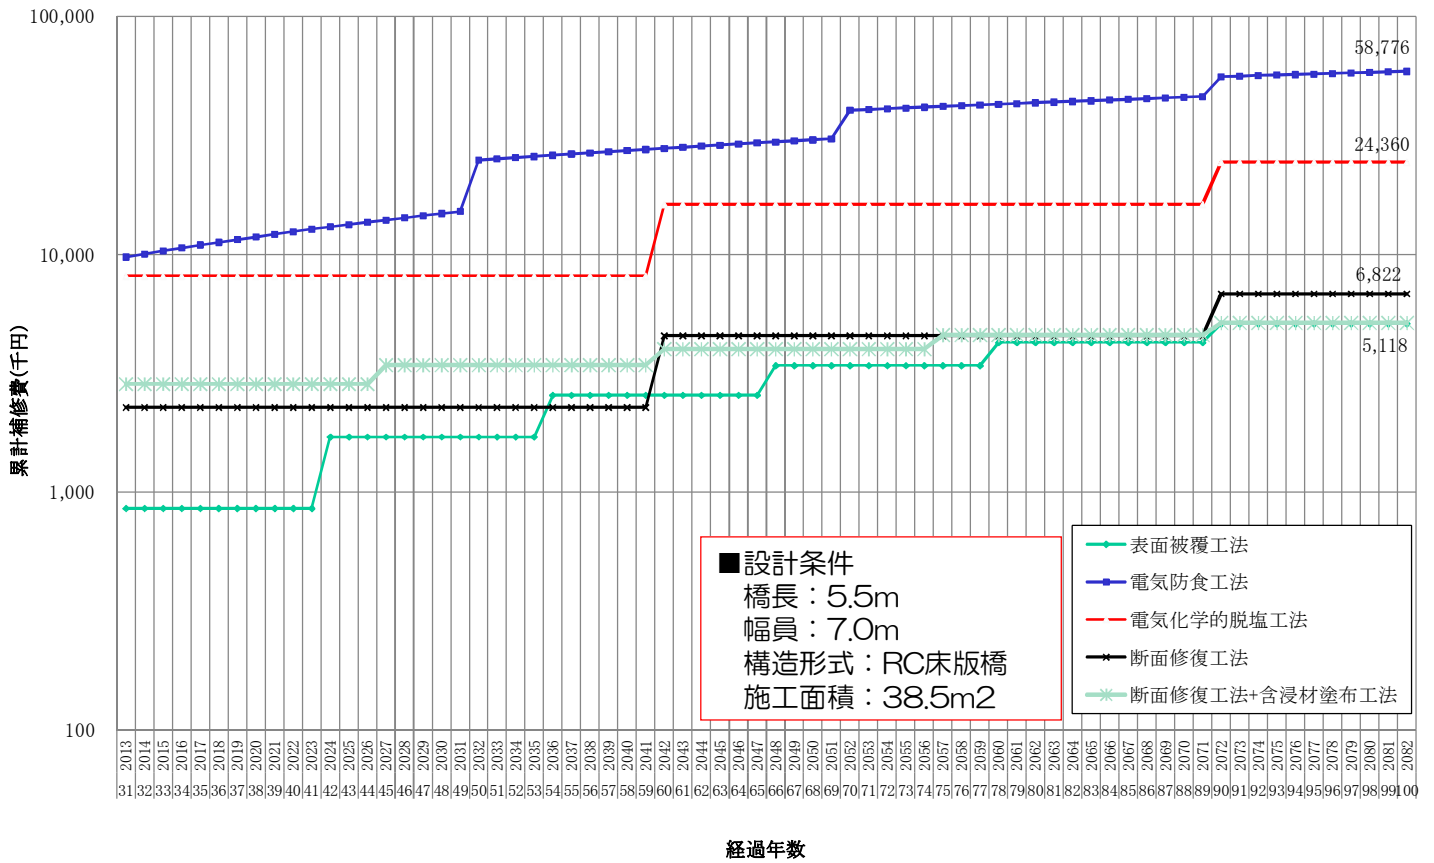
塩害化対策工法 LCC比較 参考例（上部工）

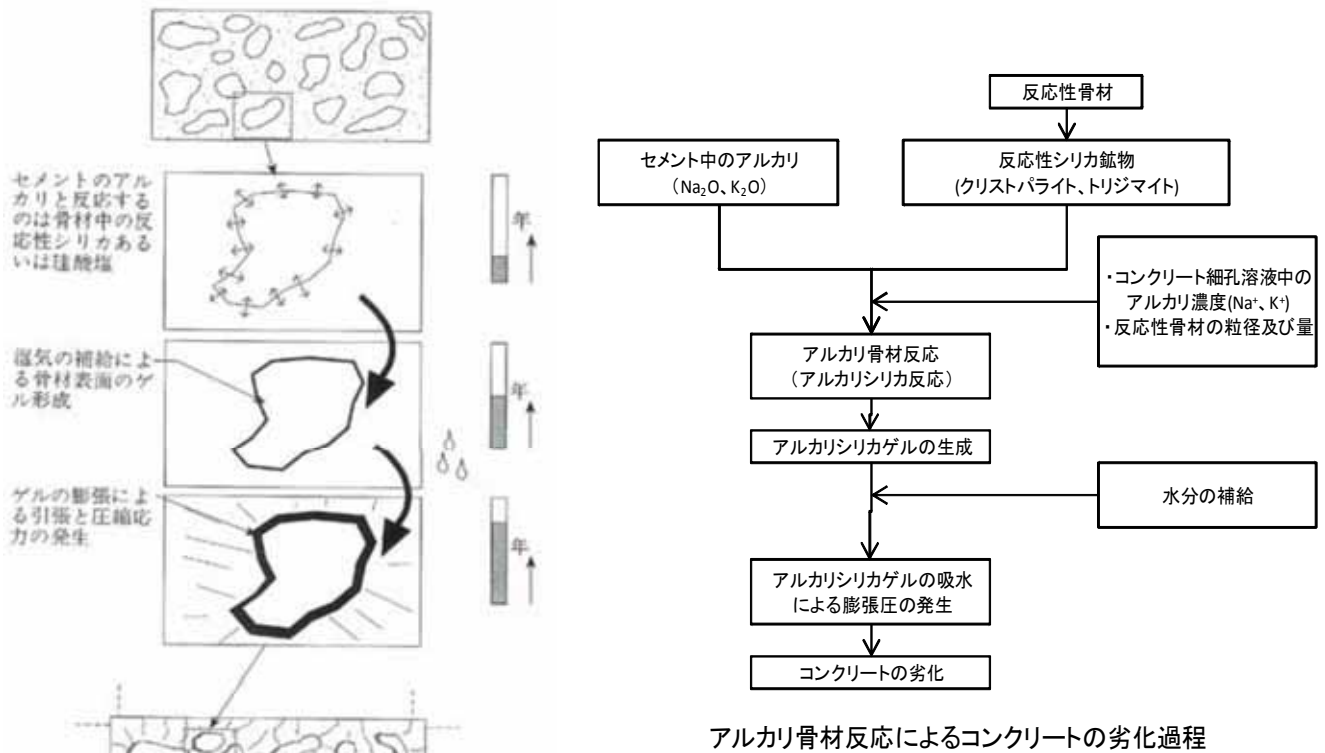
(2) アルカリシリカ反応 (ASR) 発生メカニズム

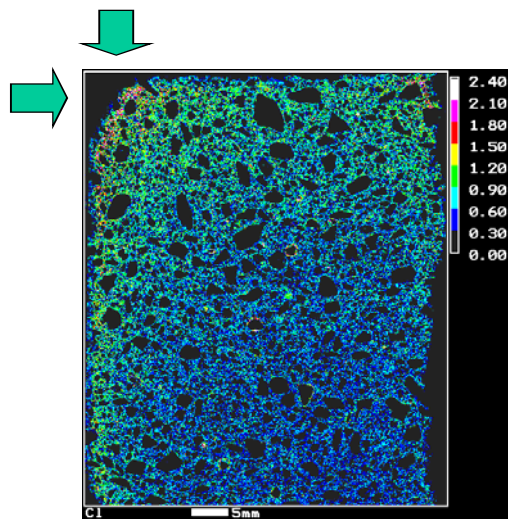
EPMAならではの濃度分布

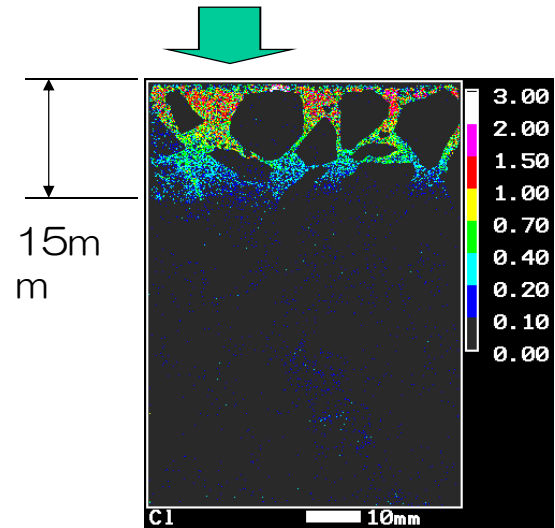
二方向からの塩分浸透

暴露期間が短いときや、
高強度コンクリートの場合

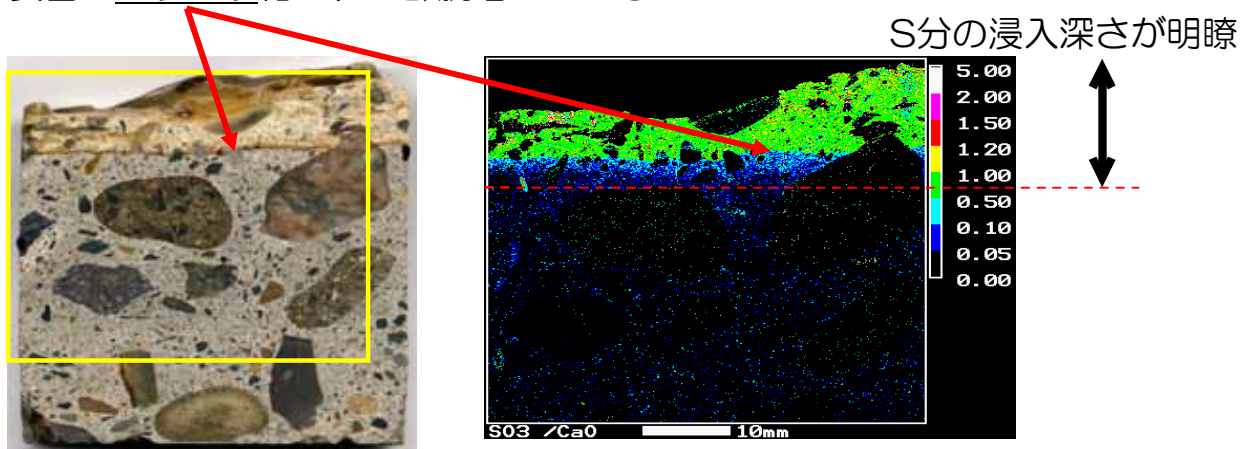
表面がセッコウ化し、一部脱落している

目視観察位置よりも深くまで硫黄分が浸入
⇒適切な、はつり位置の提案！（補修後の再劣化防止）

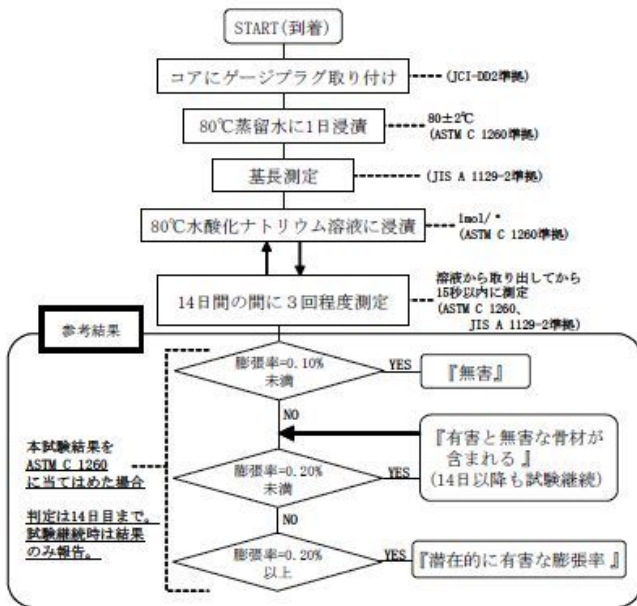
残存膨張量試験では、今後のASRによる劣化の可能性について判定する。

コア膨張量試験のフロー（カナダ法）

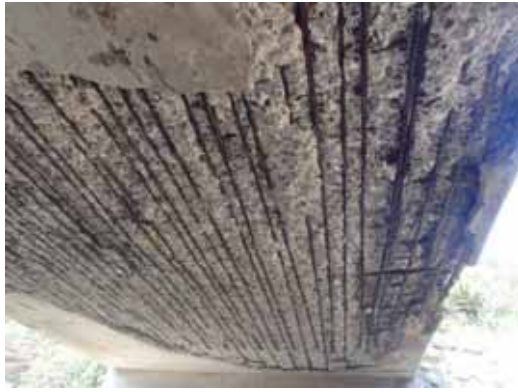
鉄筋の腐食によるかぶりコンクリートの剥離

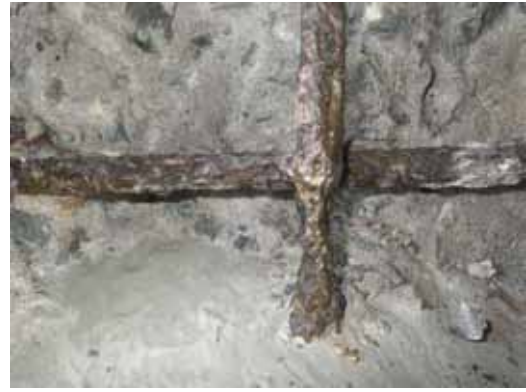
鉄筋の腐食による断面欠損

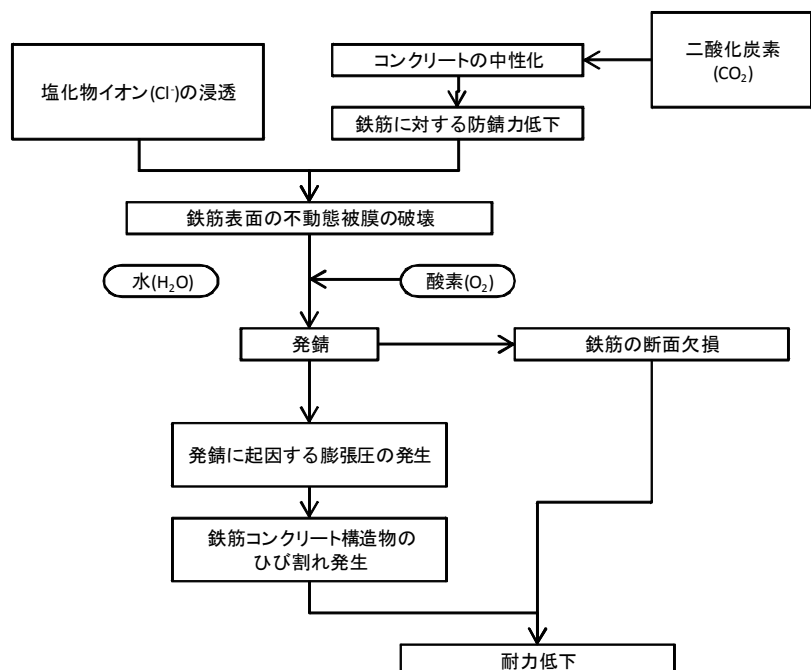
鉄筋腐食に基づく鉄筋コンクリート構造物の劣化過程

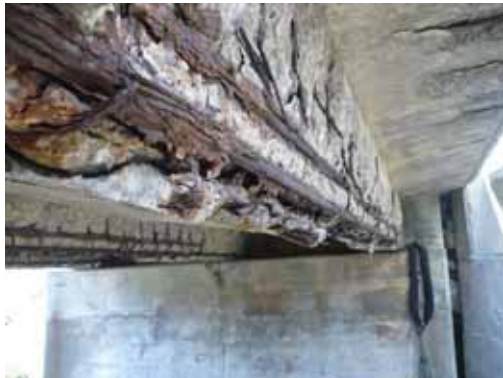
RC桁の鉄筋の著しい腐食により、コンクリートの断面欠損や鉄筋の断面減少、破断が見られる。

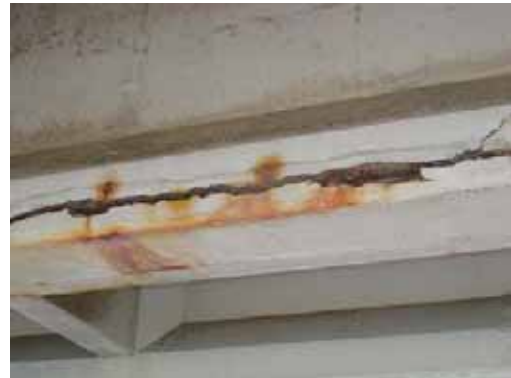
PC桁の軸方向鋼材の腐食に沿ったひび割れ。部分的に鋼材の露出も見られる。

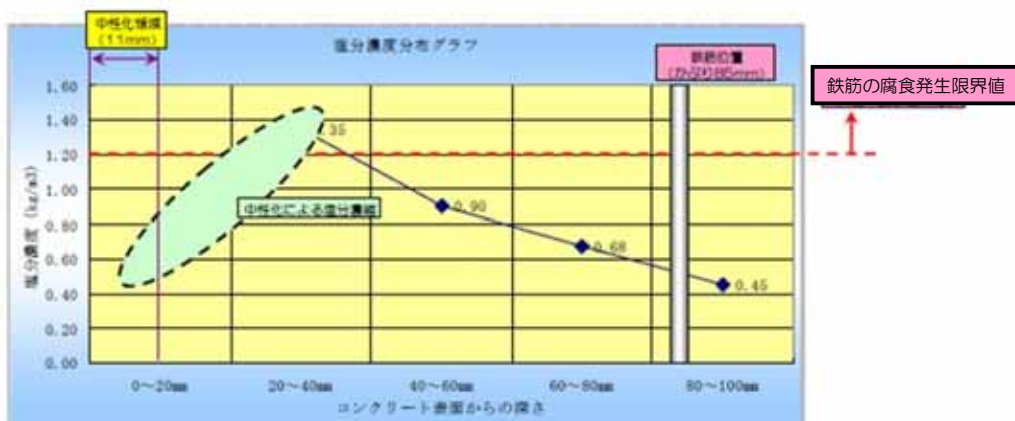
各深さに対する塩分濃度を測定し、鉄筋位置（かぶり）との関係から劣化予測を行う。

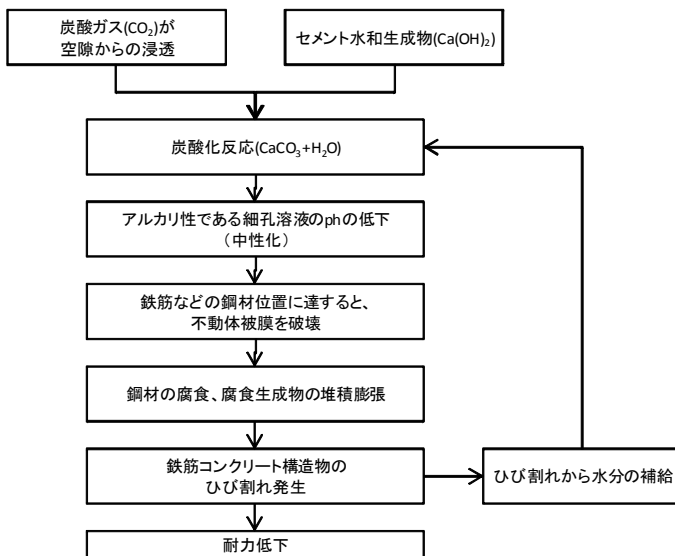
中性化による鉄筋コンクリート構造物の劣化過程

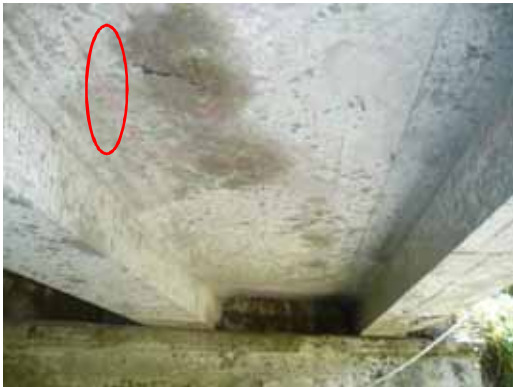
RC床版の鉄筋の腐食により、かぶりコンクリート浮きが見られる。

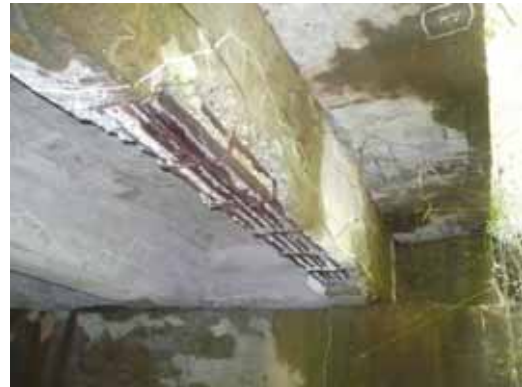
RC桁の鉄筋の著しい腐食により、コンクリートの断面欠損や鉄筋の断面減少が見られる。

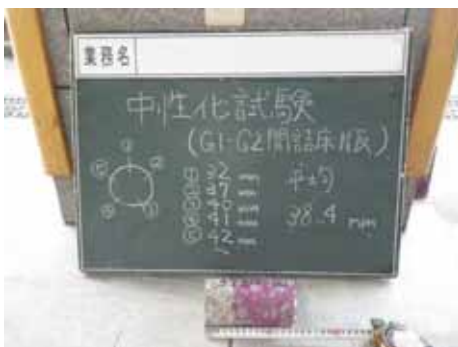
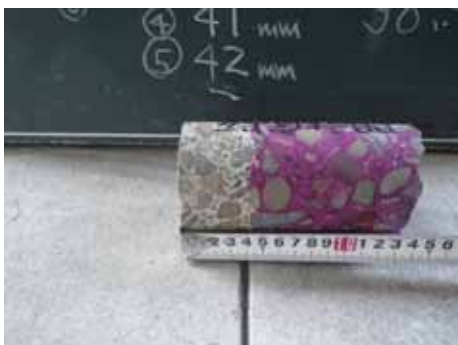
中性化深さを測定し、鉄筋位置（かぶり）との関係から劣化予測を行う。

コアによる中性化試験

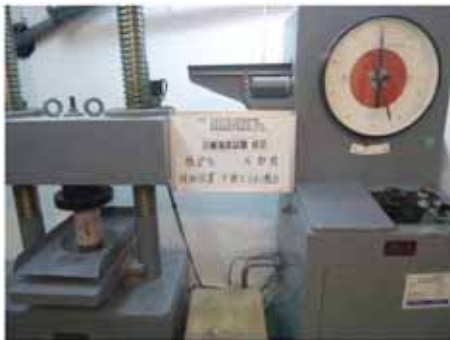
コア試験

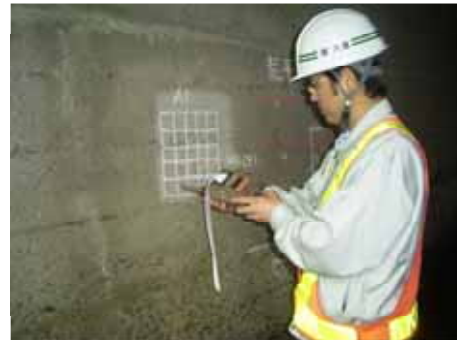
反発硬度法

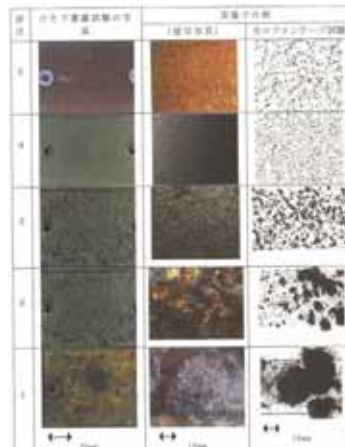
耐候性鋼材の防食機能の劣化は異常なさびと
なって現れる。

鋼材表面に生成された
浮きさびをセロハンテープ
で回収し、さびの大き
さと均一性により状態を
評価する方法がある。

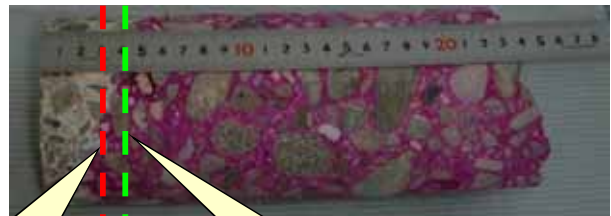
※許容中性化残10mm>現状7.8mm
➢腐食環境下であることを確認

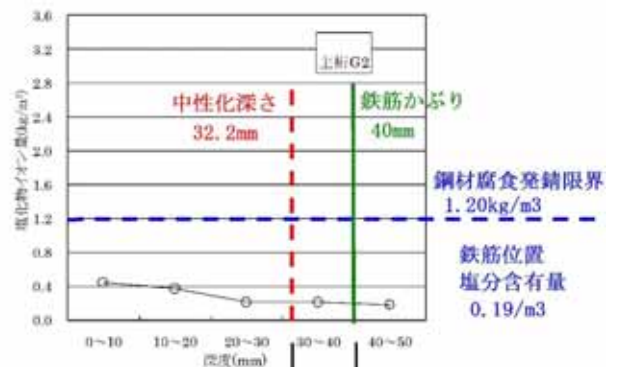
※塩化物イオン量は1.2kg/m³以下
➢塩害の影響は受けていない。

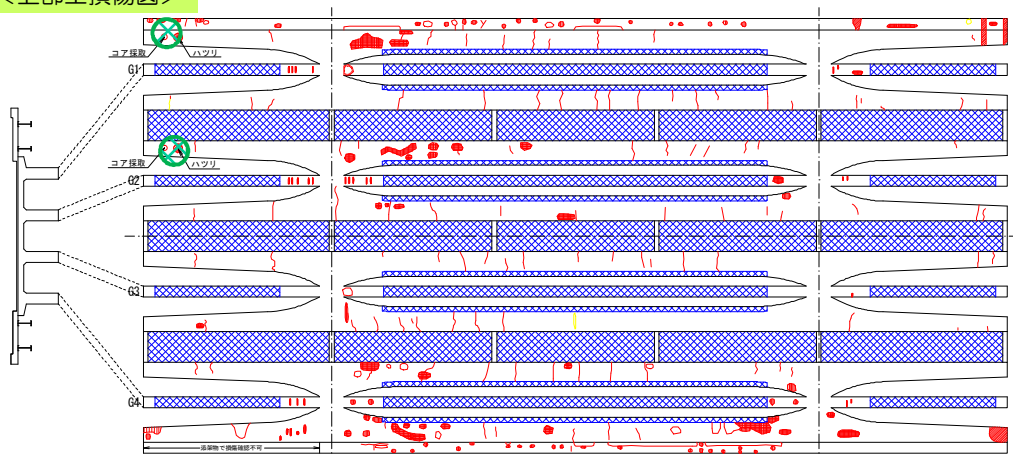
ジャンカおよび鉄筋露出

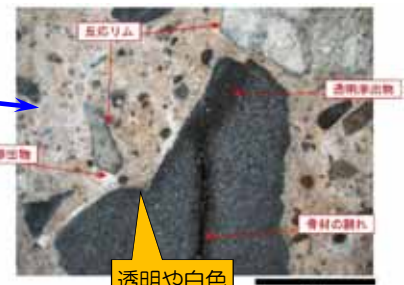
透明や白色の滲出物

走査型電子顕微鏡による観察

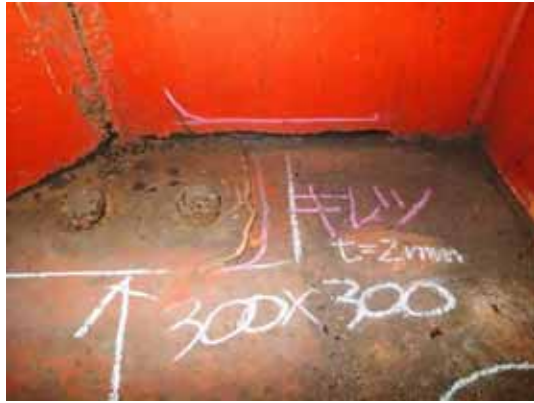
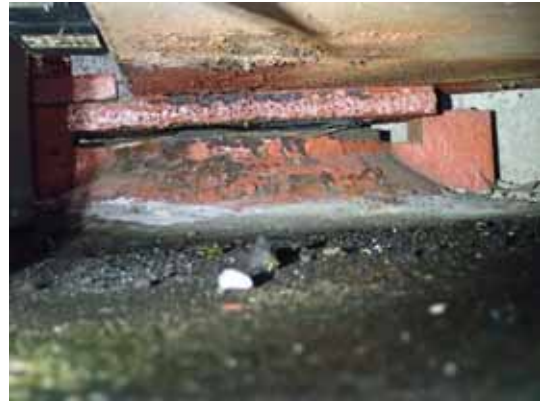
- 支承部周辺で下フランジ（ソールプレート接合部）およびウェブに亀裂
- 鋼製支承に**支承機能障害**や**異常な音・振動**を確認。

- 本橋の斜角は45° と大きく、鋭角端部で負反力が発生。（劣化原因）
- 負反力の影響で想定以上の荷重が生じたことや下フランジの剛度不足により、金属疲労による亀裂が生じたと推定。

- 応急対策は抜本的対策に影響を及ぼさない対策とする。
- 下フランジおよびウェブに確認された**亀裂**に対して
 - 亀裂の進行を防止する「**ストップホール+ボルト締め**」。
- **支承部の機能障害**および**異常な音・振動**に対して
 - 支承本体の上沓と下沓の隙間を埋める「**エポキシ樹脂注入**」。

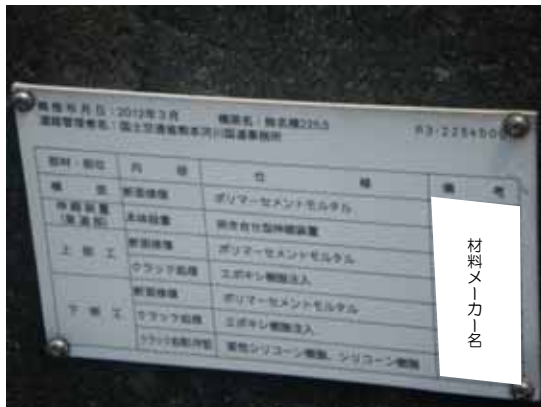
補修履歴版

補修履歴版を橋梁に設置する事例も増加している。
