# 平成26～27年度 河川砂防部会の活動報告

## 砂防関係施設の長寿命化計画策定 ガイドラインに係る対応

1. 長寿命化計画策定の背景・方針
2. 点検・健全度評価
3. 対策工法・県内業務の具体例

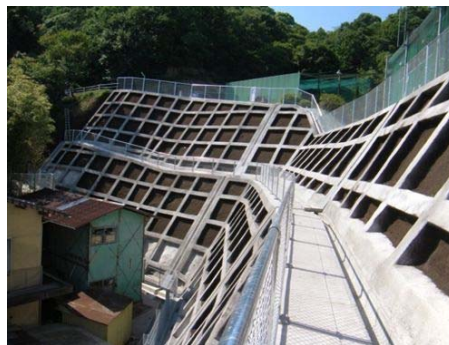
## ④法枠工の機能

- 表層の風化・浸食防止
- 表層土塊の移動防止
- 補強材の追加による抑止力の付与

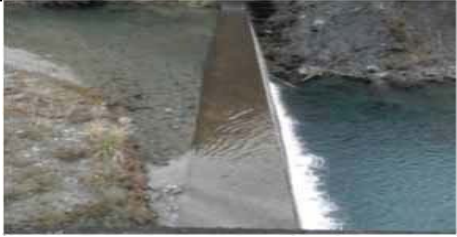
## ●水通し天端（摩耗の例）

| 変状レベル | 点検結果 | 参考写真 |
|---|---|---|
| a<br>(軽微な損傷) | ○変状なし<br>○軽微な摩耗 | |

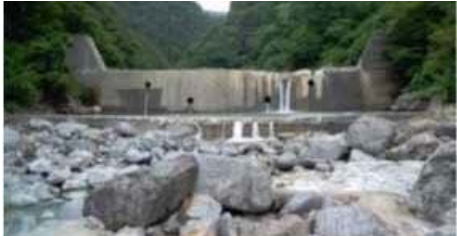
| 変状レベル | 点検結果 | 参考写真 |
|---|---|---|
| b<br>(損傷はあるが、機能・性能低下に至っていない) | ○鉛直方向の摩耗深さが概ね1リフト程度未満 | |

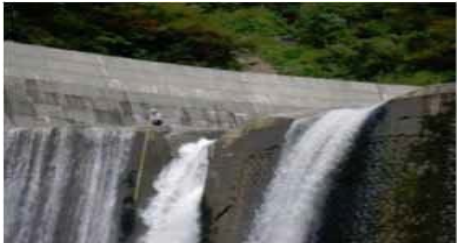
| 変状レベル | 点検結果 | 参考写真 |
|---|---|---|
| c<br>(機能・性能低下あり) | ○鉛直方向の摩耗深さが概ね1リフト程度以上 | |

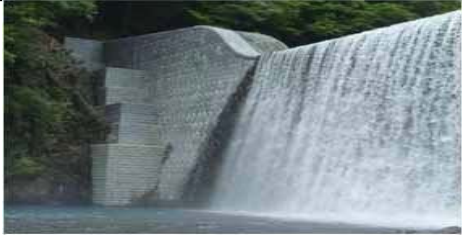
## ●本体（ひび割れの例）

| 変状レベル | 点検結果 | 参考写真 |
|---|---|---|
| a<br>(軽微な損傷) | ○変状なし<br>○軽微なひび割れ | |

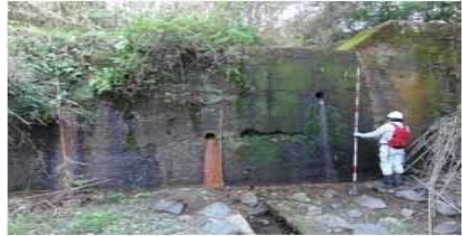
| 変状レベル | 点検結果 | 参考写真 |
|---|---|---|
| b<br>(損傷はあるが、機能・性能低下に至っていない) | ○水平方向ひび割れが各ブロック幅の概ね1/2程度未満 | |

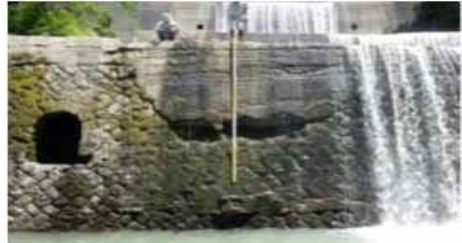
| 変状レベル | 点検結果 | 参考写真 |
|---|---|---|
| c<br>(機能・性能低下あり) | ○水平方向ひび割れが各ブロック幅の概ね1/2程度以上<br>○ひび割れが上下流に連続して発生 | |

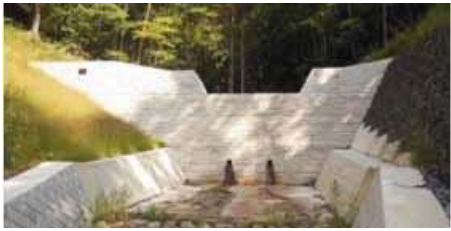
## ●袖部（漏水の例）

| 変状レベル | 点検結果 | 参考写真 |
|---|---|---|
| a<br>(軽微な損傷) | ○変状なし<br>○軽微な漏水 | |

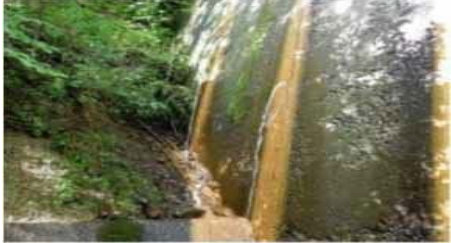
| 変状レベル | 点検結果 | 参考写真 |
|---|---|---|
| b<br>(損傷はあるが、<br>機能・性能低下<br>に至っていない) | ○部分的に漏水している | |

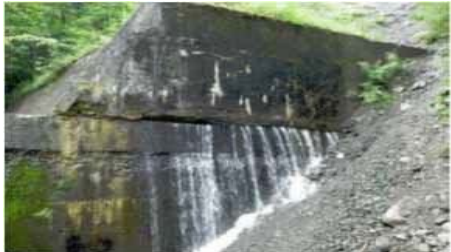
| 変状レベル | 点検結果 | 参考写真 |
|---|---|---|
| c<br>(機能・性能<br>低下あり) | ○本体の広範囲にわたる漏水<br>○基礎底面部からの漏水<br>○兩岸地山と堰堤境界面からの漏水 | |

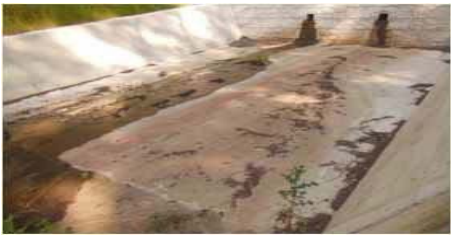
## ●水叩き（摩耗の例）

| 変状レベル | 点検結果 | 参考写真 |
|---|---|---|
| a<br>(軽微な損傷) | ○変状なし<br>○軽微な摩耗 | |

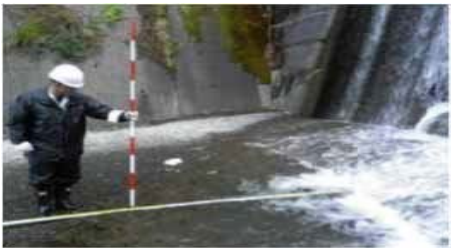
| 変状レベル | 点検結果 | 参考写真 |
|---|---|---|
| b<br>(損傷はあるが、<br>機能・性能低下<br>に至っていない) | ○摩耗が水叩きの基礎面に<br>達していない | |

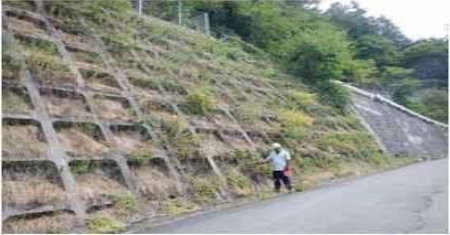
## ●現場打ち法枠工（梁の破損・変形の例）

| 変状レベル | 点検結果 | 参考写真 |
|---|---|---|
| a<br>(軽微な損傷) | ○変状なし | |

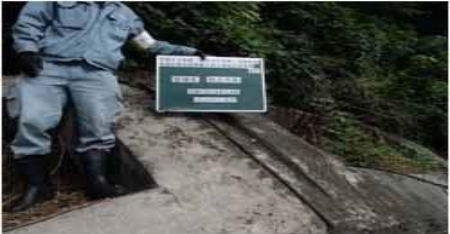
| 変状レベル | 点検結果 | 参考写真 |
|---|---|---|
| b<br>(損傷はあるが、機能・性能低下に至っていない) | ○部分的に枠の破損や変形（ひび割れ・はらみ出し、浮き・沈化等）が認められる | |

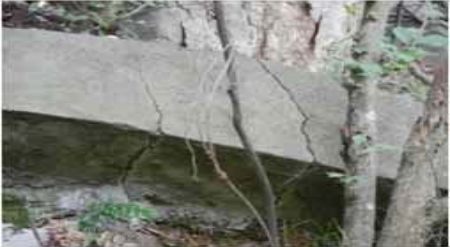
| 変状レベル | 点検結果 | 参考写真 |
|---|---|---|
| c<br>(機能・性能低下あり) | ○広範囲に枠の破損や変形（ひび割れ・はらみ出し、浮き・沈化等）が認められる<br>○ひび割れが梁を貫通している | |

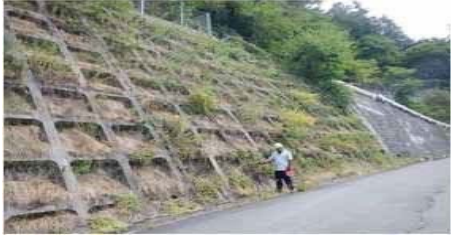
## ●現場打ち法枠工（中詰材の流出の例）

| 変状レベル | 点検結果 | 参考写真 |
|---|---|---|
| a<br>(軽微な損傷) | ○変状なし | |

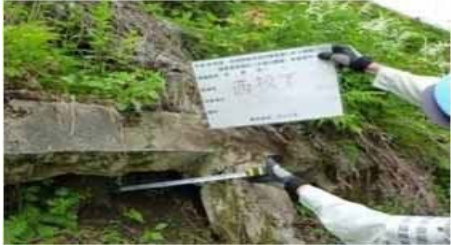
| 変状レベル | 点検結果 | 参考写真 |
|---|---|---|
| b<br>(損傷はあるが、機能・性能低下に至っていない) | ○しみ出し程度の湧水、枠内の中詰材(土砂)の若干の流出が部分的にみられる | |

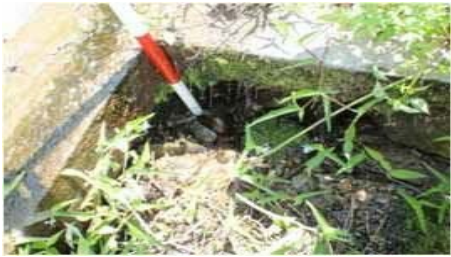
| 変状レベル | 点検結果 | 参考写真 |
|---|---|---|
| c<br>(機能・性能低下あり) | ○顕著な湧水、枠内の中詰材(土砂)の多量の流出がいたるところで認められる | |

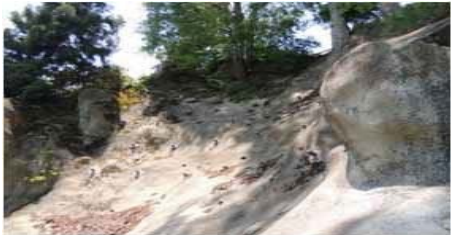
| 変状レベル | 点検結果 | 参考写真 |
|---|---|---|
| a<br>(軽微な損傷) | ○変状なし<br>○軽微なひび割れ | |

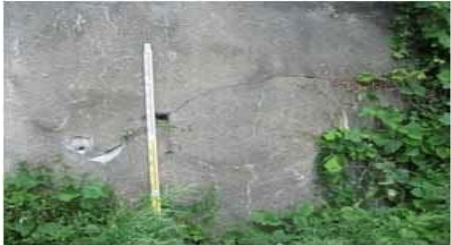
| 変状レベル | 点検結果 | 参考写真 |
|---|---|---|
| b<br>(損傷はあるが、機能・性能低下に至っていない) | ○表面の部分的な剥離(薄い剥離)<br>○あまり開口していないひび割れが数箇所ランダムにある | |

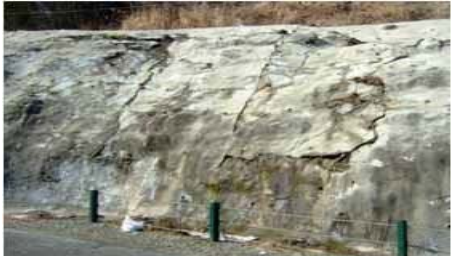
| 変状レベル | 点検結果 | 参考写真 |
|---|---|---|
| c<br>(機能・性能低下あり) | ○大きくて厚い剥離がいたるところにある<br>○広範囲に連続して、開口したひび割れが発生している(ひび割れ箇所から植生が生えている) | |

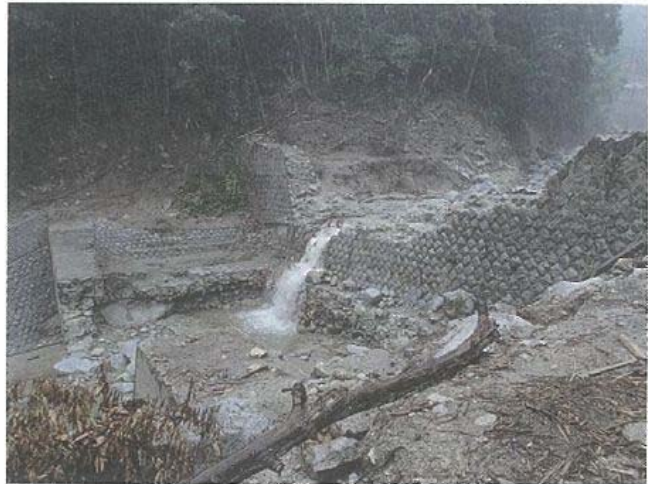
○平成26年7月9日長野県南木曽町で発生した土石流災害  
(砂防学会誌 Vol. 67 No. 4より)

写真-13 石積堰堤の破損状況  
Photo 13 Damage in masonry dam

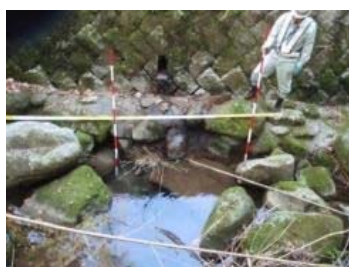
## 空隙からの漏水

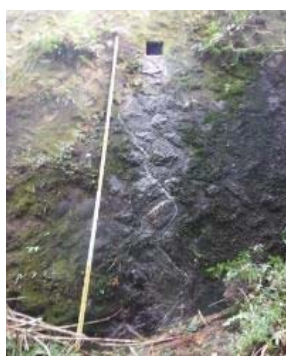
縦クラック

| 損傷の種類 | 場所 | 写真 | 健全度評価 | 変状レベル | 参考資料 |
|---|---|---|---|---|---|
| クラック | 左岸袖部下部 | | ○鉛直方向のひび割れが鉛直方向に延びている | b<br>(損傷はあるが機能・性能低下に至っていない) | 砂防施設点検要領(案) P33 |
