## 農業土木部会 活動報告

WG.1：ストックマネジメントについて

WG.2：業務の省力化、効率化を目指した取組み事例

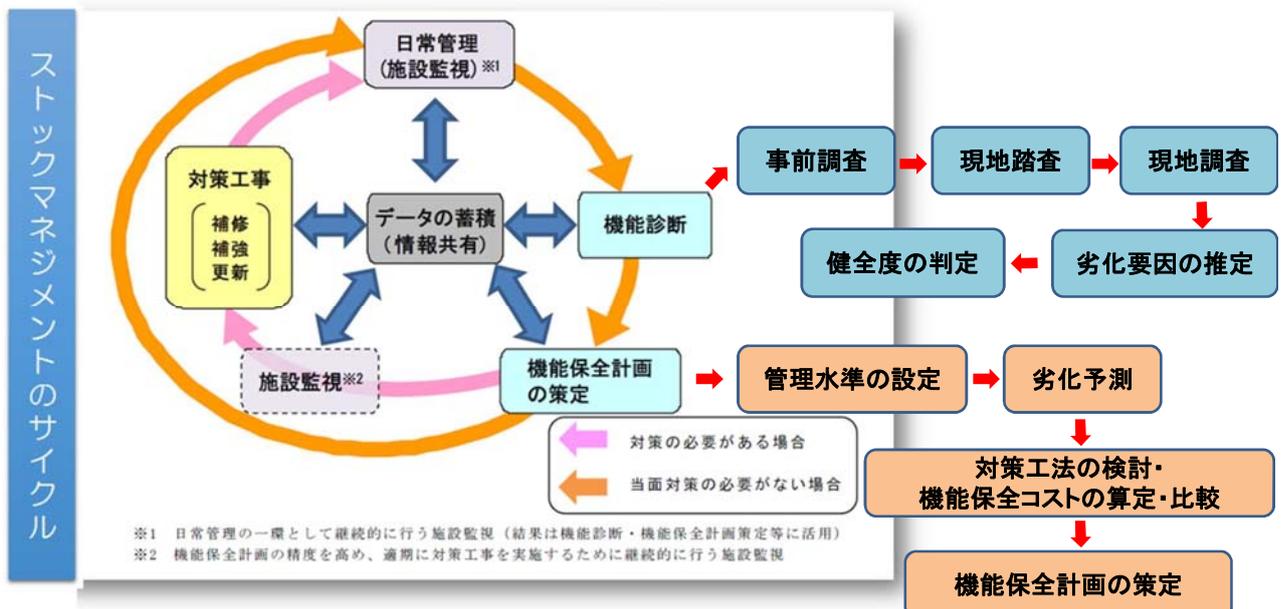
ストックマネジメントでは、日常管理、機能診断、機能保全計画の策定、対策工事、データの蓄積のサイクルをリスク管理を考慮しつつ段階的・継続的に実施する。

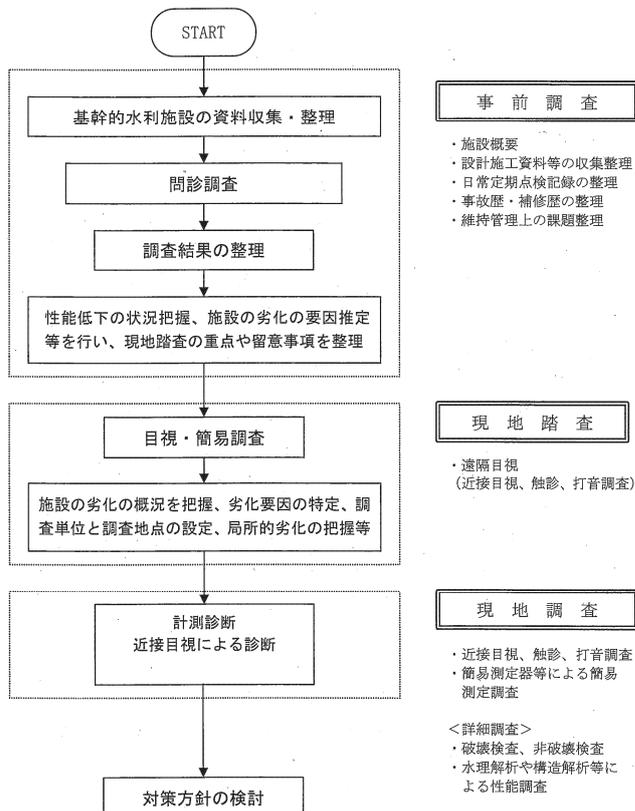
- ① 資料収集や施設管理者からの聴き取りによる事前調査。
- ② 巡回目視により現況の把握を行う現地踏査。
- ③ 近接目視、計測、試験等により定量的な調査を行う現地調査。

実施フローに表すと

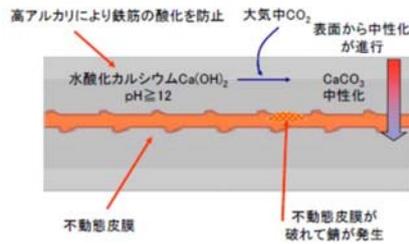
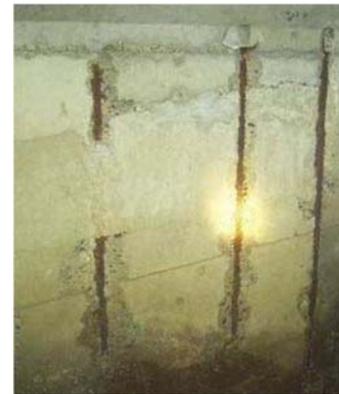
## 中性化

二酸化炭素がセメント水和物と炭酸化反応を起こし、細孔溶液中のpHを低下させることで、鋼材の腐食が促進され、コンクリートのひび割れやはく離、鋼材の断面減少を引き起こす劣化現象。中性化は、鉄筋の被り不足や塩害との複合作用で起きるため、鉄筋に沿ってひび割れや塩害と同じような変状を示すことが多い。

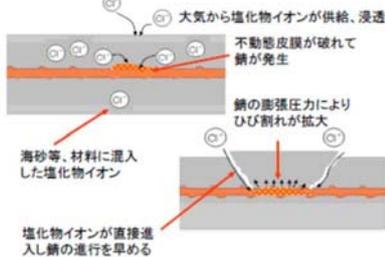
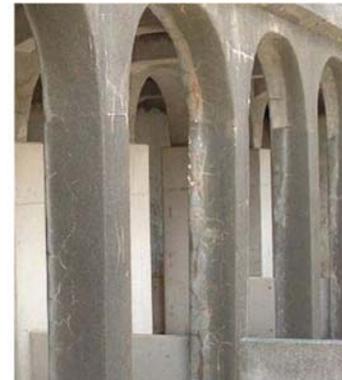
## 塩害

コンクリート中の鋼材の腐食が塩化物イオンにより促進され、コンクリートのひび割れやはく離、鋼材の断面減少を引き起こす劣化現象。一般には鉄筋に沿ってひび割れが発生し、中性化と同じような形状を示すので、塩害を起こしやすい条件下にあるかどうかを検討して判断する。

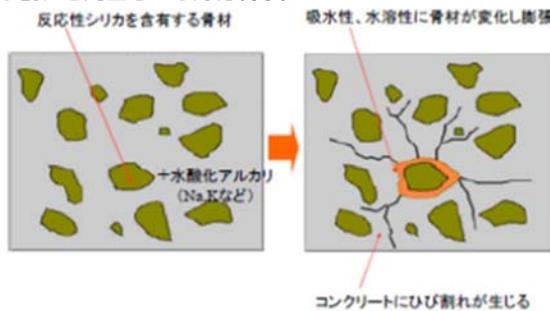
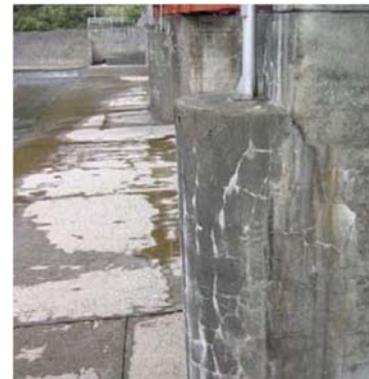
## ASR

骨材に含まれる反応性シリカ鉱物や炭酸塩鉱物を有する骨材がコンクリート中のアルカリ性水溶液と反応して、コンクリートに異常膨張やひび割れを発生させる劣化現象。

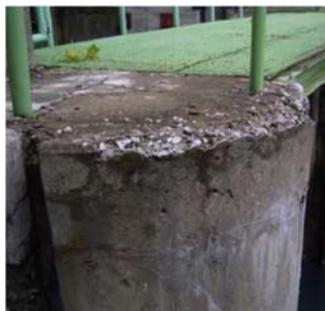
## 凍害

コンクリート中の水が凍結することにより体積膨張をおこしコンクリートを割ってしまう現象で、凍結と融解の繰り返しが激しい構造物ほど凍害を受けやすい。

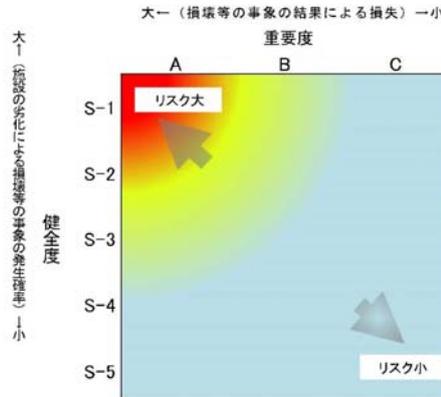
図 健全度・重要度とリスクの関係(イメージ)  
「農業水利施設の機能保全の手引き」P27

リスク管理の観点から、ストックマネジメントの各プロセスの取組を効率的に行うため、施設の重要度を評価する。重要度は、農業・農業以外に与える影響等を総合的に勘案して定める。

施設の健全度としてS-1～S-5の評価、施設の重要度としてA、B、Cの評価を用いた場合のイメージ

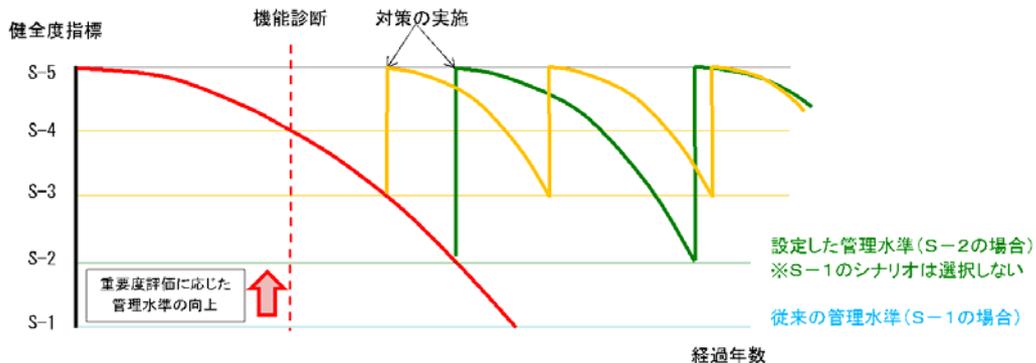
図 健全度による管理水準の設定を行う場合の例  
「農業水利施設の機能保全の手引き」P28

健全度指標による管理水準を設定する場合、一般的には S-1 に設定することが多いと考えられるが、施設の重要度評価等を踏まえた潜在的リスクの大きさを考慮して、管理水準をそれよりも上げる対応が考えられる。

リスクが大きい施設（重要度の高い施設）については、高い管理水準の設定により早めの予防保全対策を実施する一方で、重要度の低い施設については、対応コストも考慮し、予防保全ではなく、ある程度事後対応となってもやむを得ないと整理していくことが考えられる。

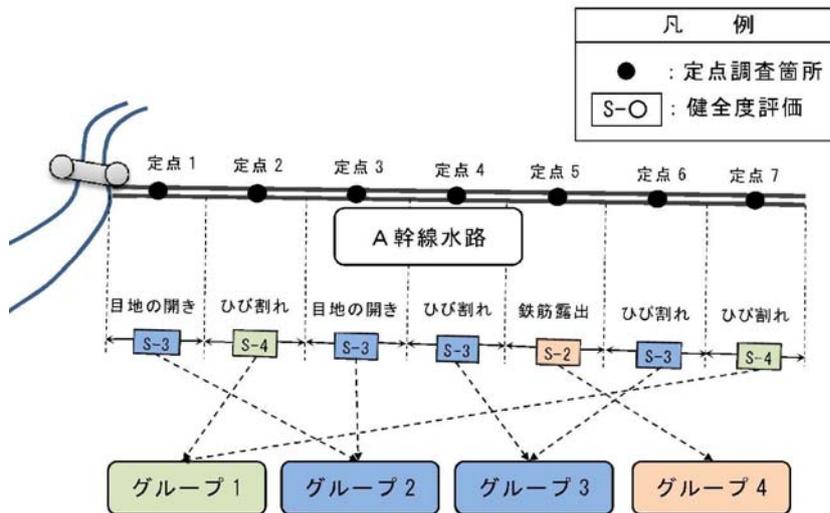
図 グルーピングの例  
「農業水利施設の機能保全の手引き」P63

対策の要否や対策工法の比較検討等を効率的に行うため、施設の種類、構造、主な変状等の要因、その程度、設置環境等により**同一の対策検討等を行うことが可能な施設群に分類し、グルーピングを行う**。また、**施設の重要度により管理水準が異なる場合も、これを分けることが必要**である。

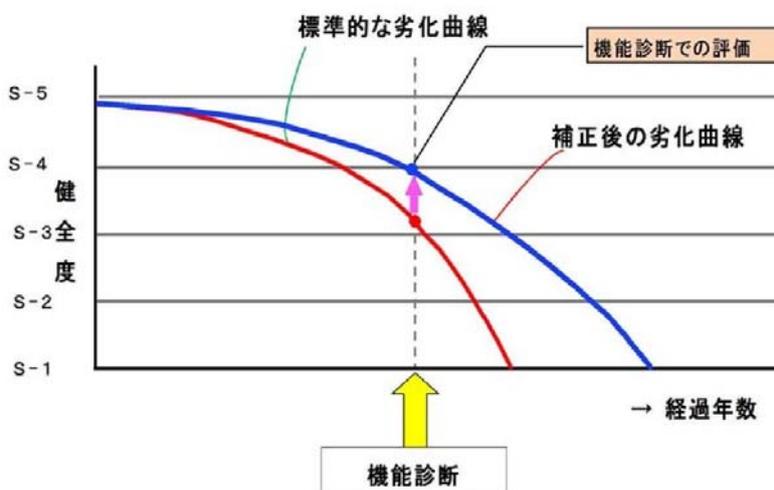
図 劣化曲線の補正  
「農業水利施設の機能保全の手引き」P65

劣化予測は、その**支配的な劣化要因が明らかであり、その予測手法が確立されている場合は、経験式などの手法を用いて行う**。経験式などの**手法が確立されていない場合や複合的な要因で特定の劣化要因が不明である場合は、標準的な劣化曲線を設定し、これを機能診断による実測で補正**することにより行う。

標準的な劣化曲線は、これまで国営造成施設(農業水利施設)で実施された機能診断調査結果を用いて設定されている。

標準的な劣化曲線の設定の基礎となったデータは、ばらつきが大きいことから、これを利用する際にはそのことに留意し、慎重に取り扱うことが必要である。

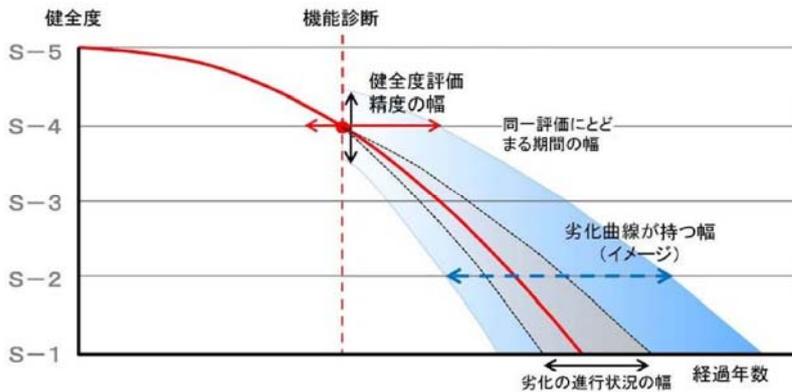
図 劣化予測精度のイメージ  
「農業水利施設の機能保全の手引き」P66

機能保全コスト算定の際に必要となる対策実施時期の設定のため、劣化の初期段階における初回の機能診断で得られた劣化曲線を用いて劣化予測を行う場合は、それが便宜的に一点近似的に描かれた二次曲線を用いたもので、その予測精度に限界があることを理解した上で取り扱う。

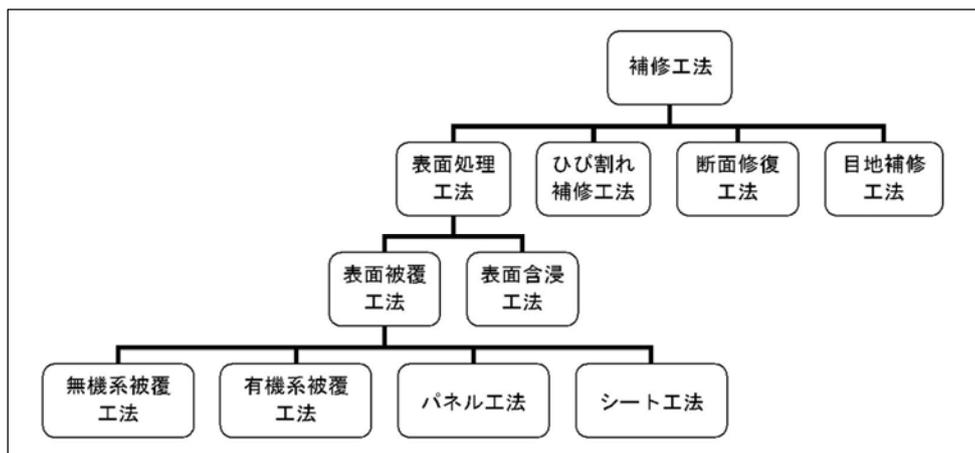
図 補修工法の分類  
「農業水利施設の補修・補強工事に関するマニュアル【開水路補修編】」P13

開水路における対策工法の例は以下のとおり

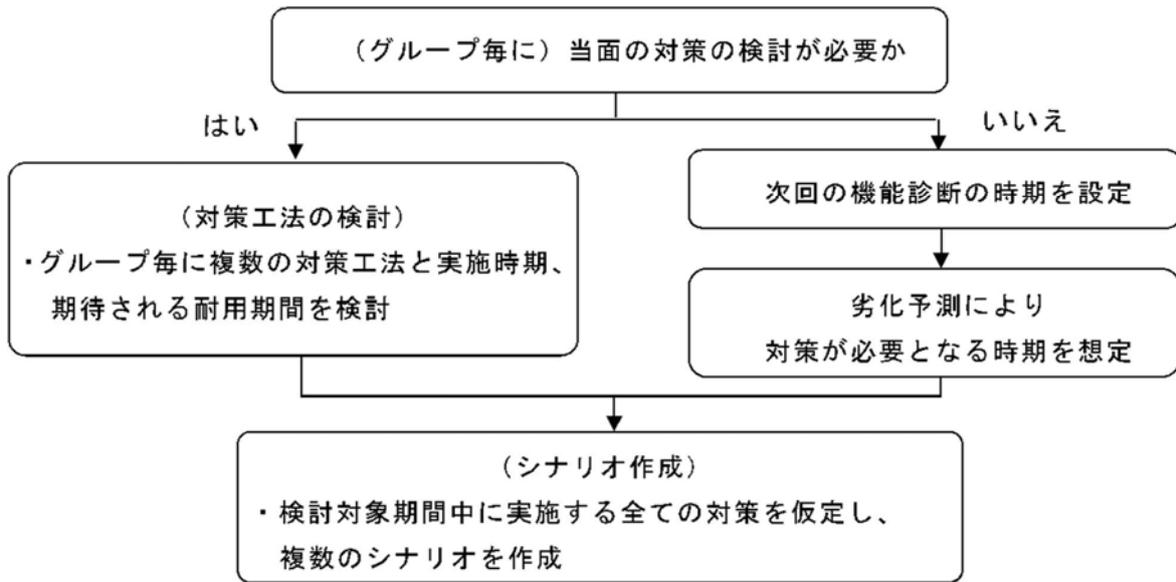
図 対策工法検討手順  
「農業水利施設の機能保全の手引き」P69

対策工法の検討は、以下のフロー図に沿って実施する。

健全度S-3 以下・・・劣化予測を含む対策の検討を行う。  
健全度S-4 以上・・・既存施設を現況のまま利用することを基本とする。

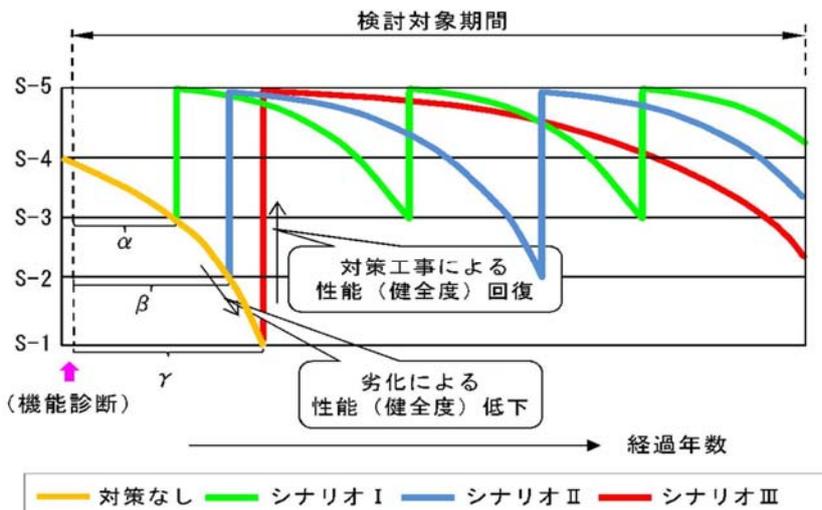
図 複数シナリオによる性能管理の比較  
「農業水利施設の機能保全の手引き」P72

- ウ. 対策工法の耐用期間が対象期間を下回る場合、対策を行った施設が**耐用期間に到達した段階で再度実施すべき対策も想定**し、対象期間中に**実施する全ての対策を設定**

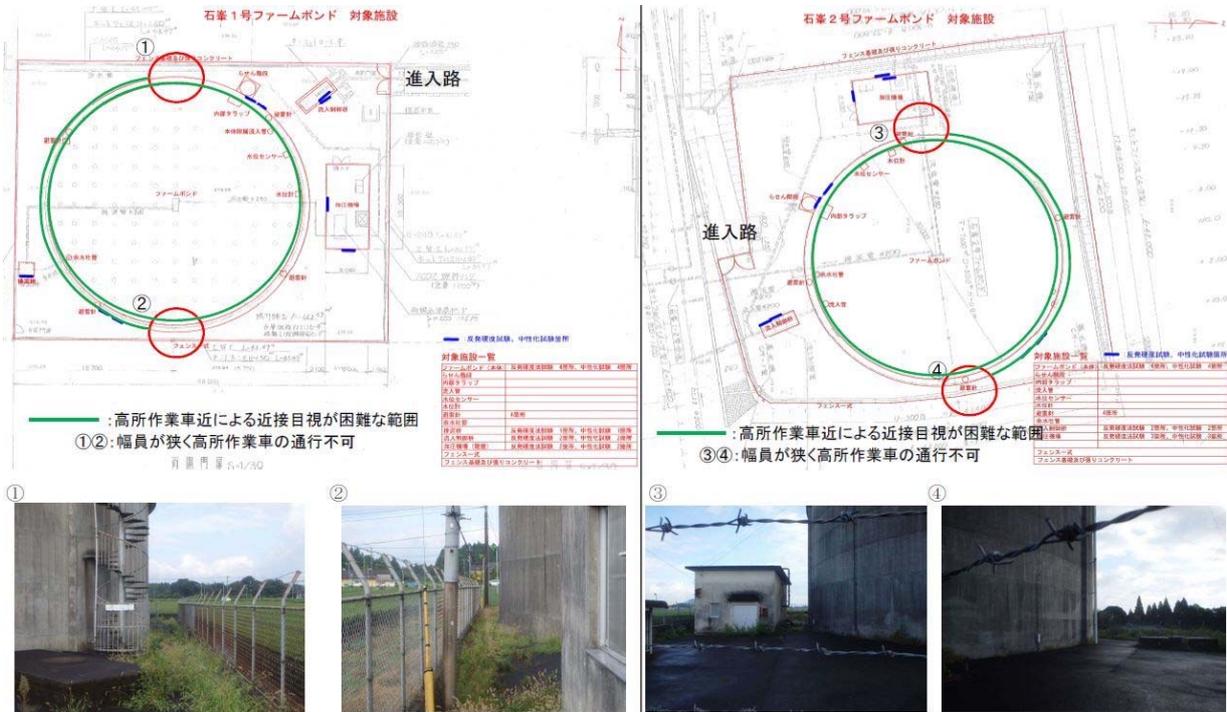
石峯1号・2号ファームポンドの壁面の高さは8mと11.9mであり、脚立等で壁面全体を調査することができない。また施設内の設備配置状態の問題で高所作業車が侵入できない範囲もあり損傷の近接目視が難しい状態であった。また内壁は高所作業車が進入できないため高所の点検について調査手法を協議する必要があった。

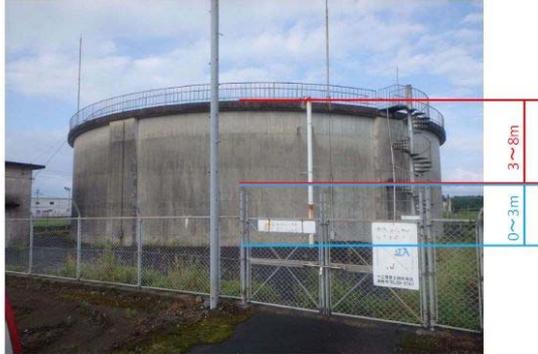
石峯1号ファームポンド

ひび割れ計測システムによる損傷調査状況		近接目視範囲の現地試験状況	
<p>使用感はトランシットと大差ない。操作に慣れるまでは一人が双眼鏡で損傷を探し、もう一人が損傷の範囲、延長等を計測と分担したほうが効率が良い。</p>		<p>近接目視ができない範囲が多いことを考慮して現地試験位置・試験数を決める。本調査では南側壁・ピラスター及び北側壁・ピラスターの4か所でリバウンドハンマー試験、中性化試験等を行っている。</p>

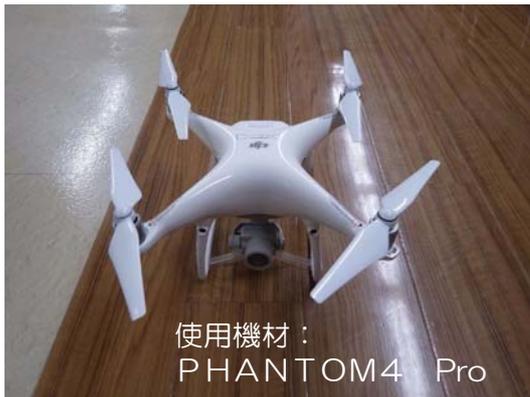
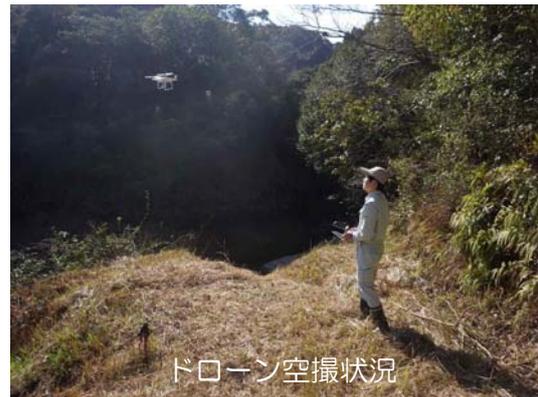
堤体下流域の状況を上空から広範囲に撮影することで、下流域の保全対象を認識し重要度判定区分の判断材料になると考慮し実施した。

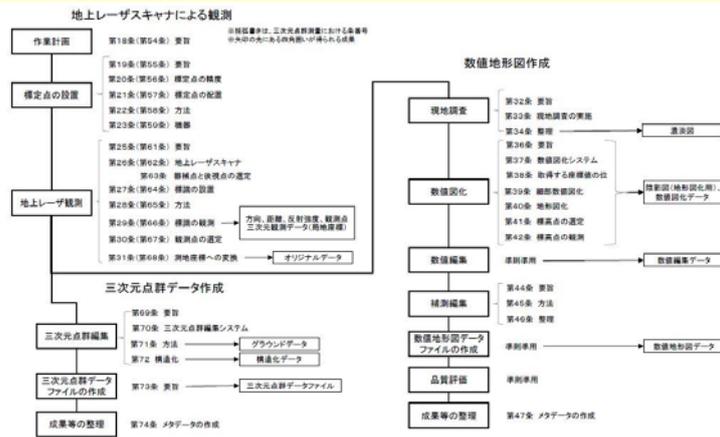
レーザースキャナー  
ニコントリプルSX10

地上レーザー測量は、測量機器からレーザーを照射して面的に観測を行い、3D点群として表現される測量である。

柚木谷池については、ここ二年の間で堤体の上下流の一部に陥没が生じ、業務実施当時は応急対策が講じられていたが、今後恒久的な対策が必要となることが推測された。当池は築堤年代も古く図面も無かったことから、管理する上で必要となる平面図作成を目的に、限られた残工期の中で作業可能かつ外業がスピーディであるICT技術の活用を提案した。

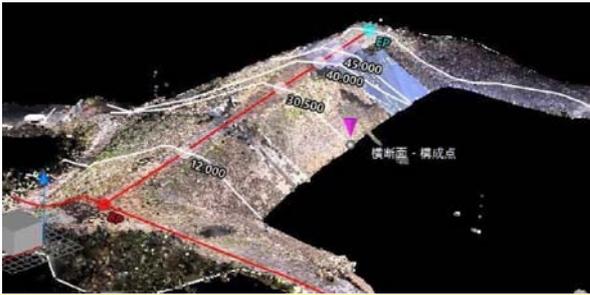
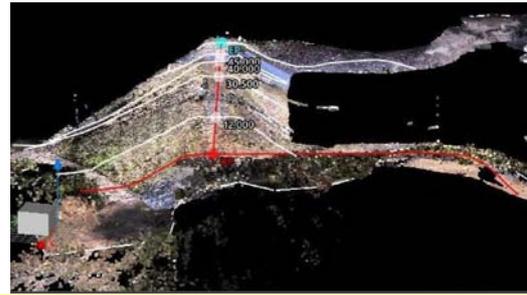
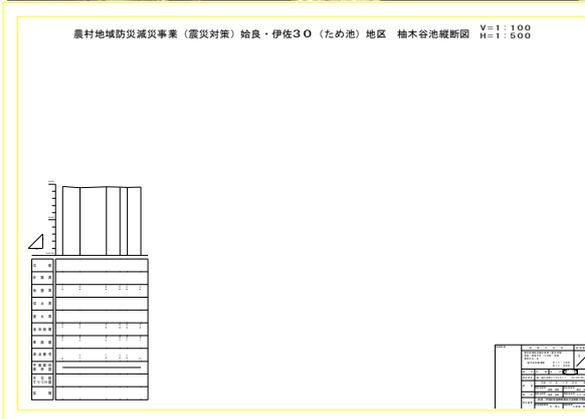
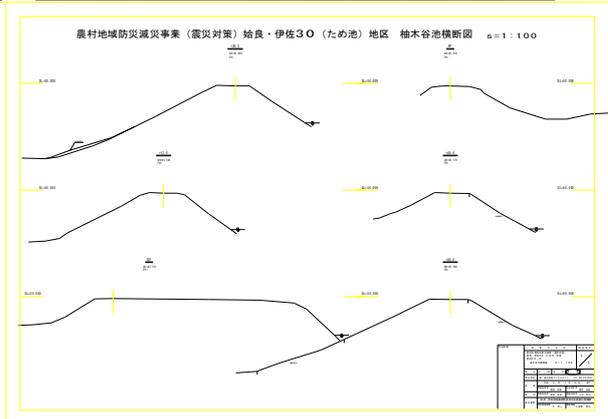
### 3D成果

## 1-3. 3D地上レーザー測量

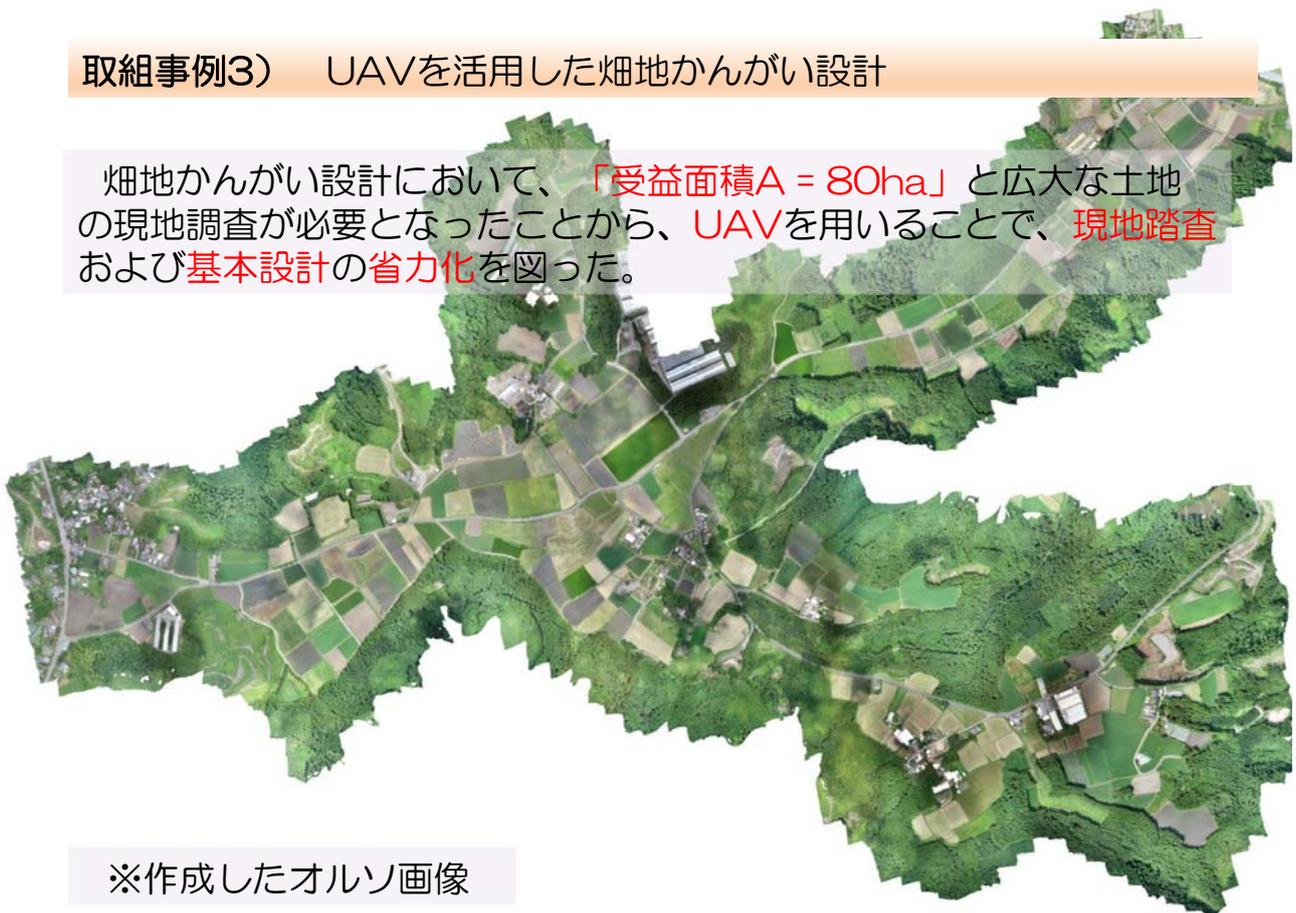
※作成したオルソ画像

畑地かんがい設計において、「受益面積A = 80ha」と広大な土地の現地調査が必要となったことから、UAVを用いることで、現地踏査および基本設計の省力化を図った。

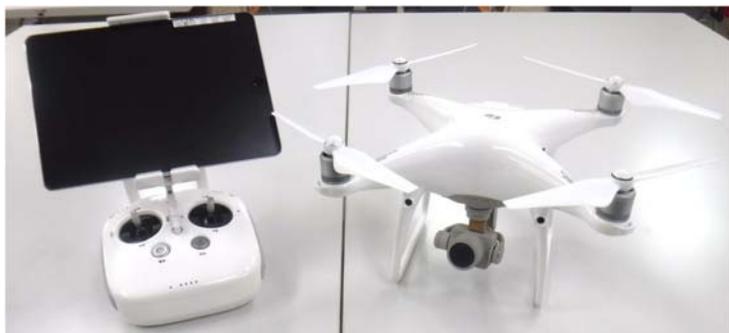
使用したUAV：Phantom 4 PRO

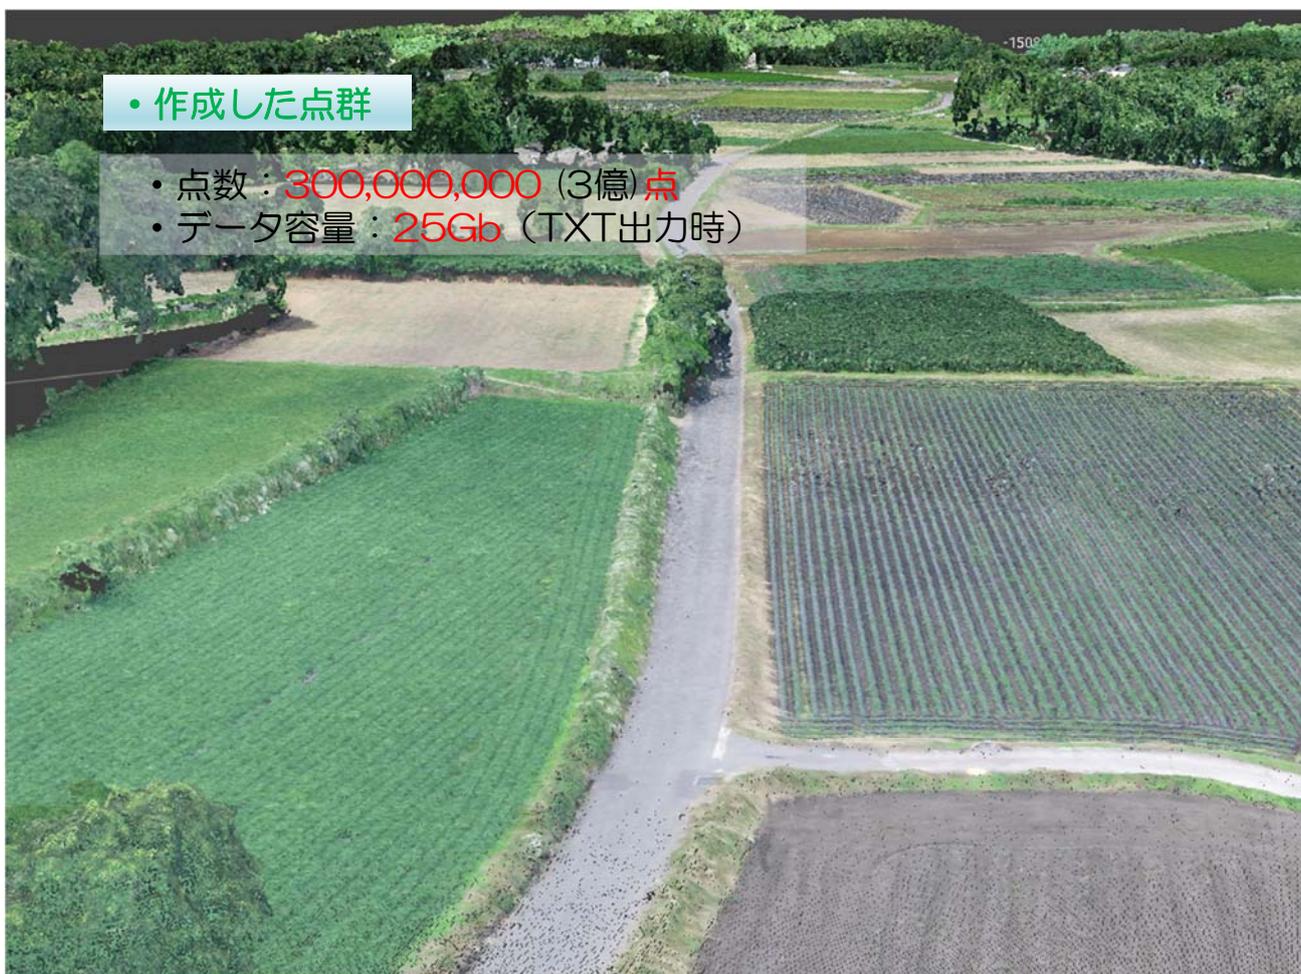
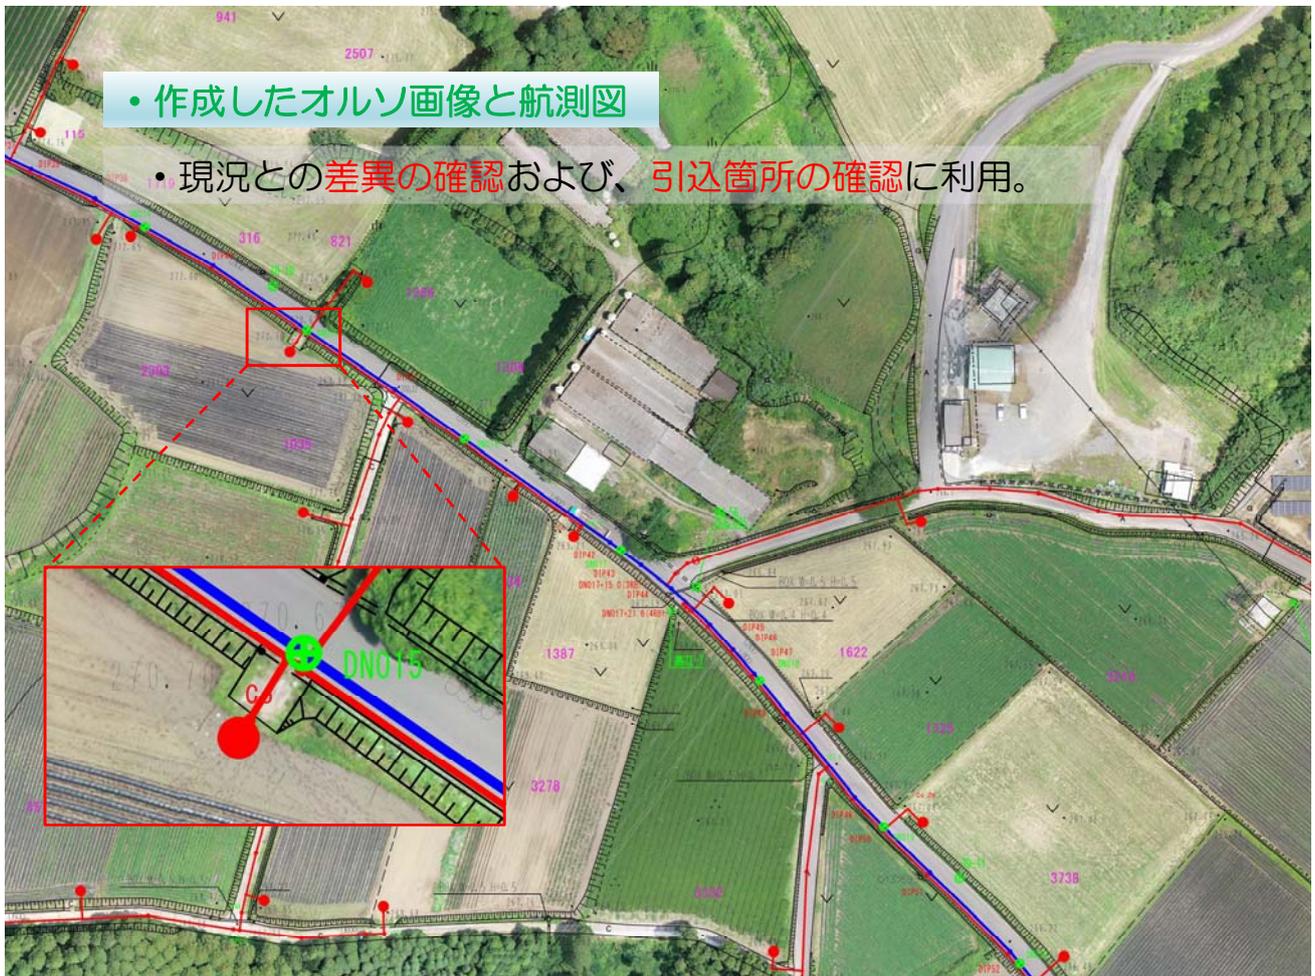
- 点数：300,000,000 (3億) 点
- データ容量：25Gb (TXT出力時)

• 作成したオルソ画像と航測図

• 現況との差異の確認および、引込箇所の確認に利用。

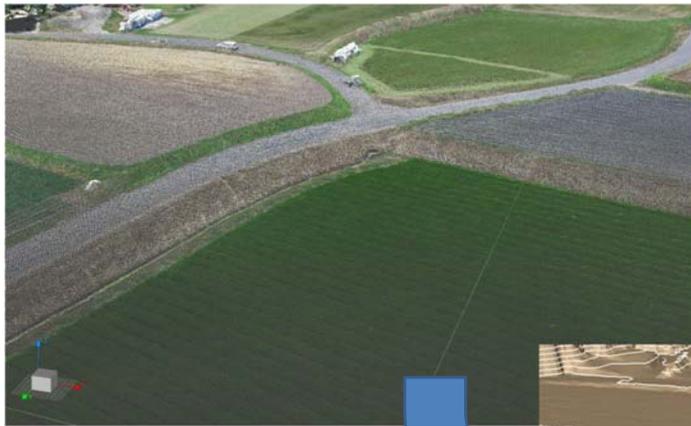
• 点群から等高線を作成

• 点群  
各点が、XYZの座標を有しているが、標高が視覚的に分かりにくい。

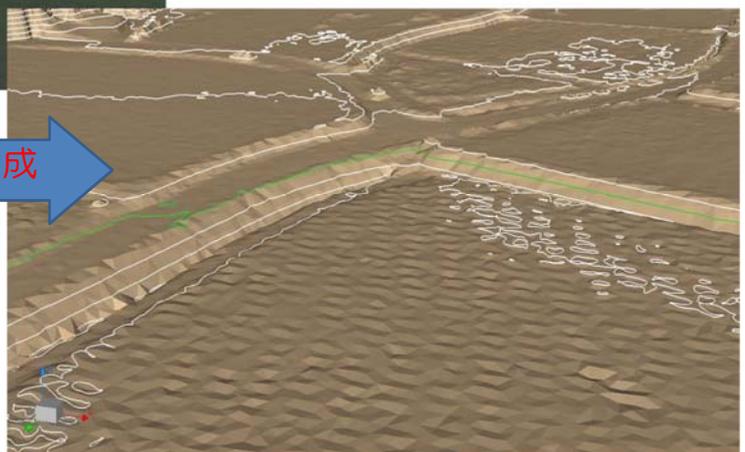
• TIN+等高線  
標高がすぐに判別できる。  
ほ場のブロック分けや管種の  
検討に利用。

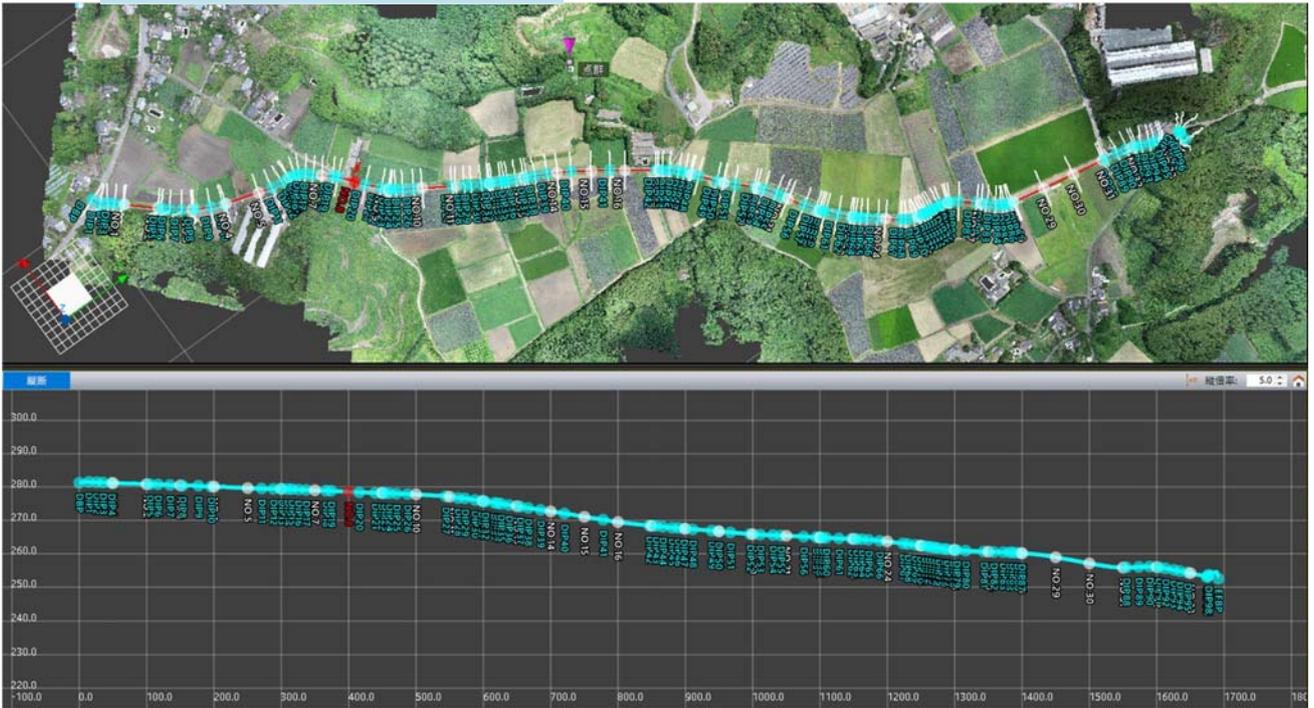
## ・点群から縦断図を作成

水理計算、基本設計に利用  
※縦 5倍拡大

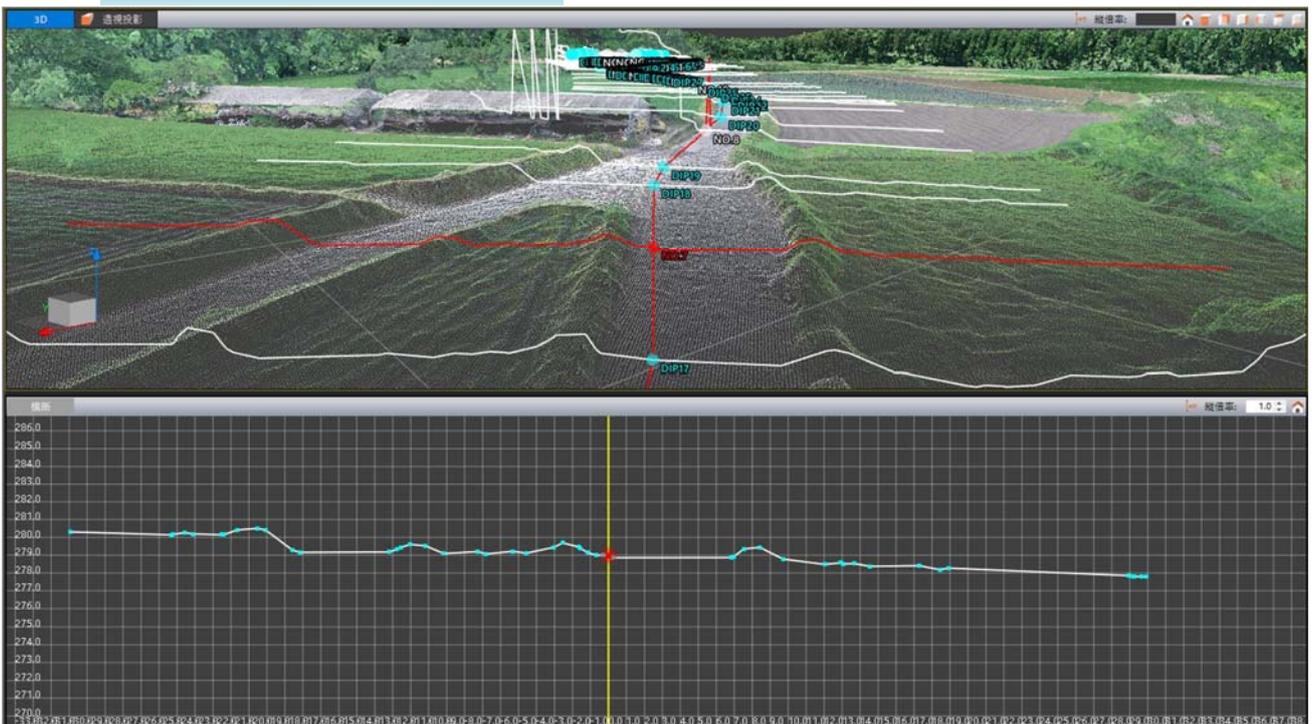
## ・点群から横断図を作成

畑地かんがい設計においては有効水頭の取り方が大きいことおよび、左右のほ場に高低差があまり無かったことから、横断図は参考資料程度であった。
